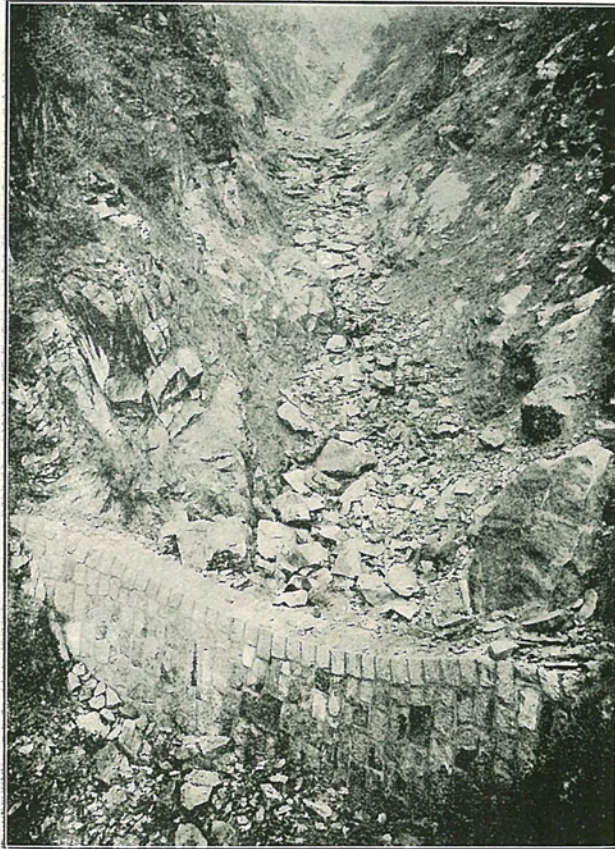
Abb. 72 Gruvaz 溪

前図撮影、翌年即チ
 1892年5月6日ニ於
 ケル同一箇所、図ヲ
 アル。第十九号堰堤、
 背面ニ土石、堆積セ
 ルハ此、年、春上流
 山腹面、崩壊ニヨリ
 生シタモノナル。本
 図ニ於テハ流水ヲ見
 ナイガ之ハ中間堰堤
 築造、為メ水路ヲ一
 時変更シタ為メナル。
