## 横濱燈臺の復舊工事

### 横濱港

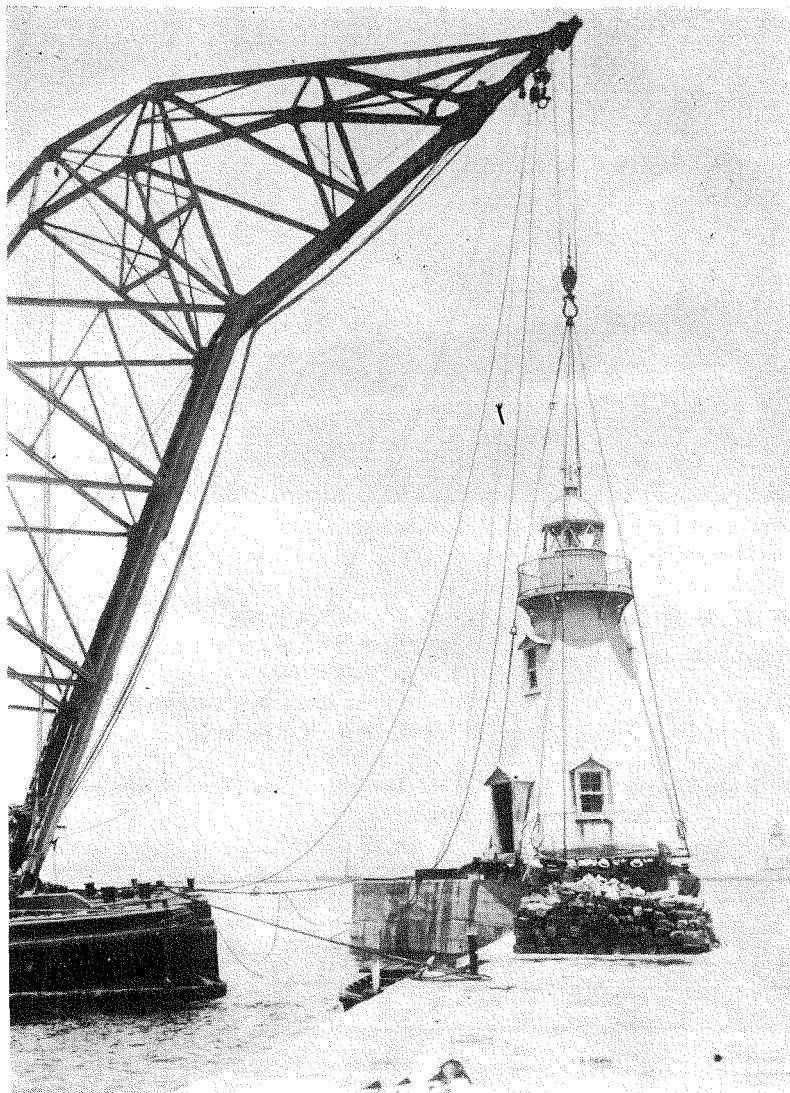
(1) At the Time of the Earthquake of 1923, the Seawall and Lighthouses at Yokohama Sank Four Meters,  
Photograph Shows 50 ton Floating Crane Lifting One of the Lighthouses, in Sections.

(1) 大正十二年九月一  
日の大地震で四メートル沈  
下した横濱燈臺の復舊  
工事に於て、燈塔下室  
上部を切離して五十噸  
クレーンで吊上げてゐる  
状況である。

北水堤燈臺 第四等、下部コンクリート、上部  
鐵造六角形紅色塗、アセチリン瓦斯明暗紅  
光燈、燭光數八百、光達距離十二浬五、燈  
高平均水面上十五米五五

東水堤燈臺 第五等、下部コンクリート、上部  
鐵造六角形白色塗、アセチリン瓦斯明暗白  
光燈燭光數千三百、光達距離十二浬五、燈  
高平均水面上十五米五五

此の二燈臺は、東及北防波堤の頭部にあり、横  
濱港の所謂港門燈臺として、ともに明治二十九年  
臨時横濱築港局の建設になつたものである。當時  
は光源に石油燈を點したが、燈火の發達と海運の  
隆勢に連れて燈器を改良し、等級を昇格し又は燈  
質を變更する等、時代適應の施設に努め、通航の  
安全を維持し出入船の期待に應じて來た。明治四  
十年頃までは、職員を交代で晝夜兩燈臺に勤務せ  
しめたが、經費節減のため燈火を晝夜燈となして
