難工事であつた

十日町線の内ヶ巻隧道

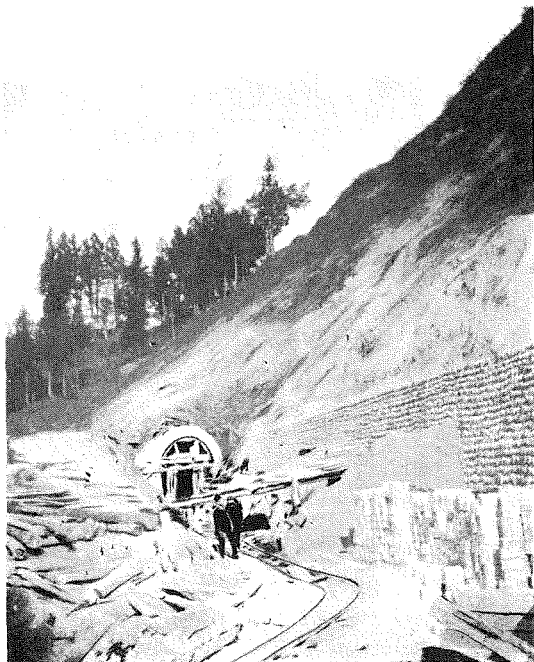
落成に近づいた内ヶ巻隧道

Imperial Government Railway Dep't added one more to their lines in the province of Yechigo. A picture shows the Uchigamaiki tunnel on the Toh-kamaichi-Line which was completed November 15th. 1927.
