信濃川大河津自在堰基礎移動復舊工事狀況

(鶴田氏報四枚の内より)
Reconstruction work of the
Okohdzu Automatic Dam
on the Shinanogawa.

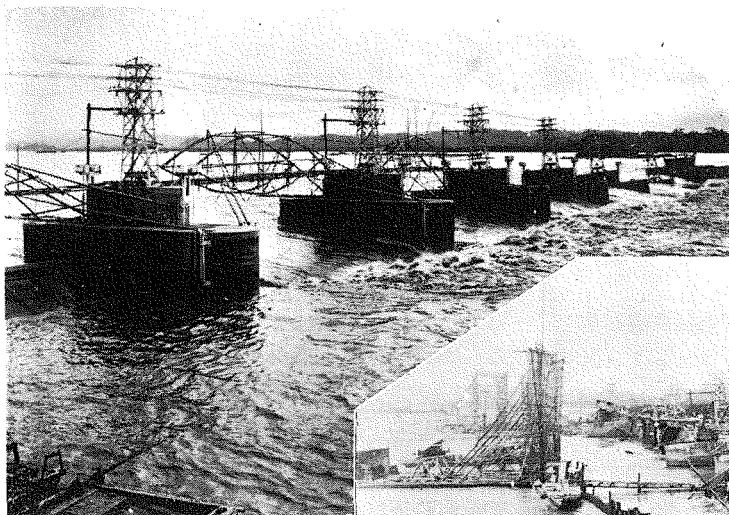
- (1)先に左岸より第一、第二、第三
ビヤー沈下したる爲め其應急工
事中であつたが、其後第四、五
六も沈下を來した状況の遠望
(2)復舊工事第一段として呪のシ
トバイルを堰堤上流に打込作業
の景

昨二十七日社用にて新潟方面へ参り順路
大河津へ立寄り候處、復舊工事は進捗せず
却つて第四、五、六のビヤーは又も沈下し

日下は残りのものゝ破損防ぎに全力を盡し
居る有様にて復舊の見込も一向立たざる様
子に候（十月二十九日 ……鶴田）
