工事畫報

AN ILLUSTRATED CONSTRUCTION REVIEW VOL. 3, NO. 12, DECEMBER 1927.

米國式の工事振りあざやかに進工しつゝある
三井本館ビルディングの景（十一月一日）

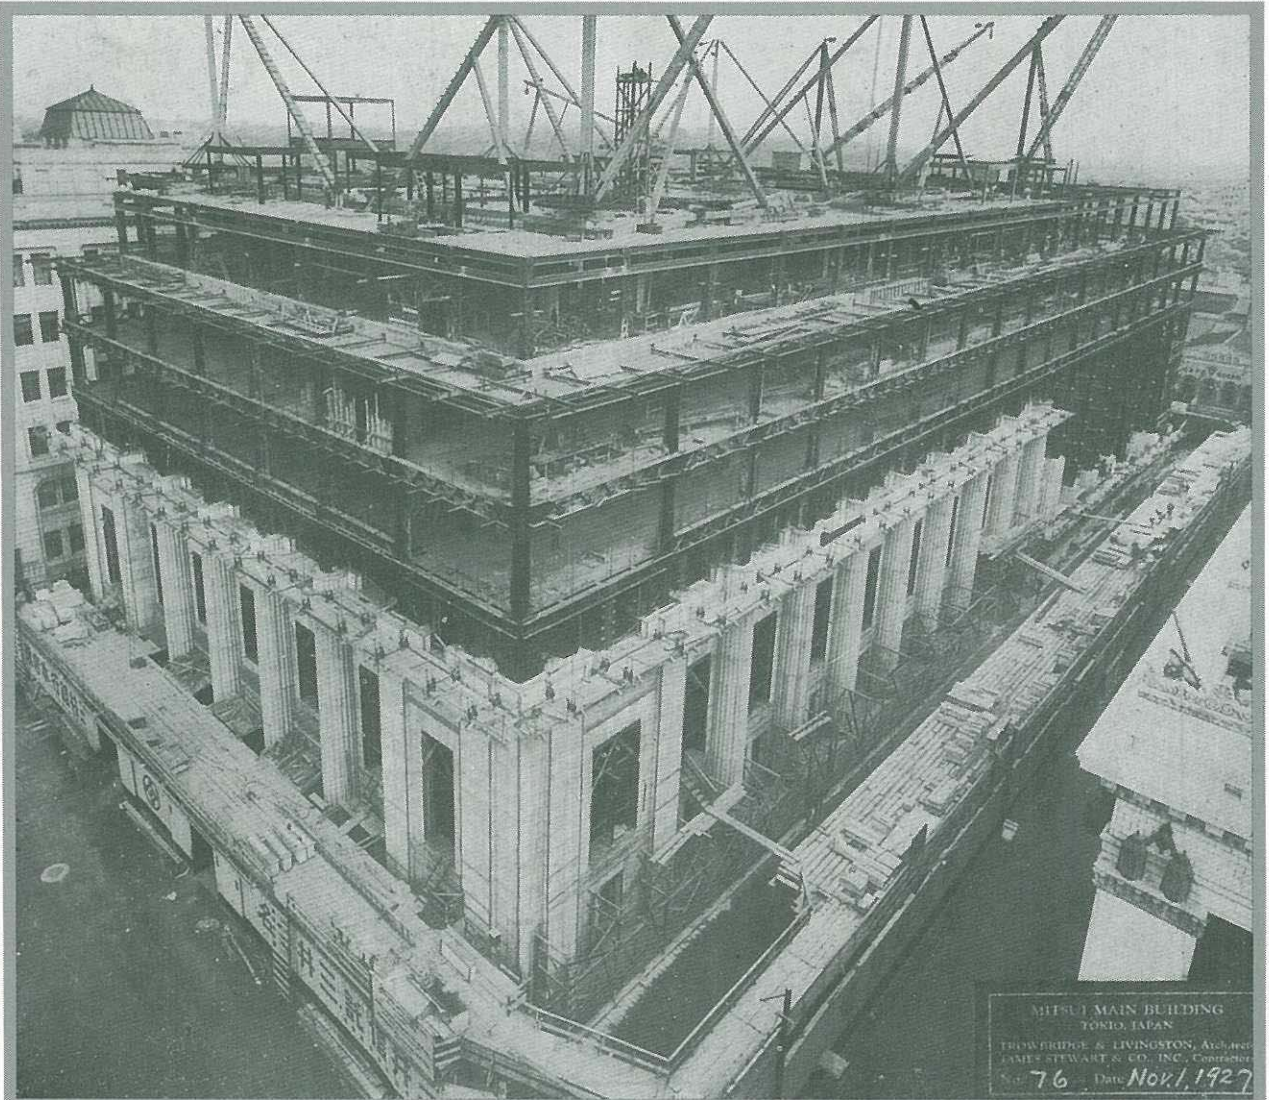
MITSUI MAIN BUILDING
 TOKYO, JAPAN
 THOS BRIDPE & LIVINGSTON, Arch. Insp.
 JAMES STEWART & CO., INC., Contractor
 No. 76 Date Nov. 1, 1927

鐵骨工事、混凝土工事、石積工事に、下から
一階づゝ順々に纏りをつけて行く施工方法が
如何にも段取りよく工事能率を發揮してをる。

Solemnity of building style and its
absolute safety against shakes are principal
important points of the New Building.
