— 小牧發電所堤堰工事寫眞 —

— 小 牧 發 電 所 工 事 寫 真 —

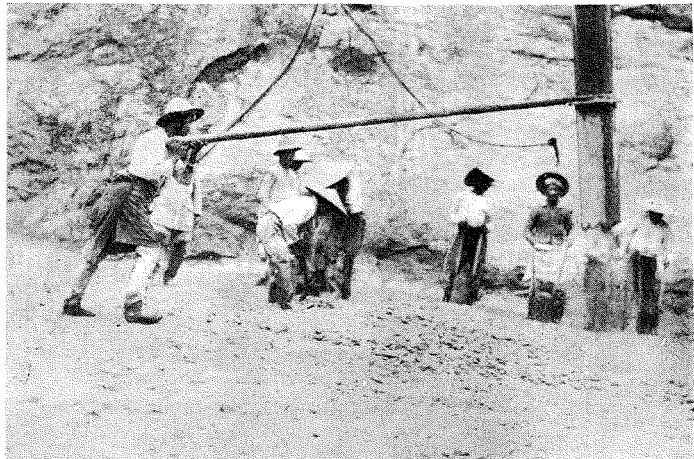
(18) 小牧堰堤コンクリート
工事

シュートの出口を移動せる
處

シュートの出口は6本あり
て、連続的にコンクリート
を吐出してをる。

(18) Moving a position of the
concrete chute.

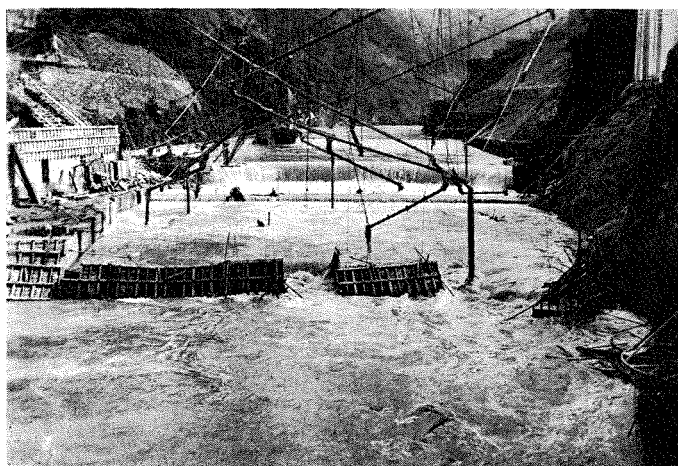
(21) 小牧堰堤工事中の降雨による大出水 (昭和二年九月九日午
後一時二十九分)

(21) The Komaki station was flooded on September 9th,
1927, owing to heavy raining.

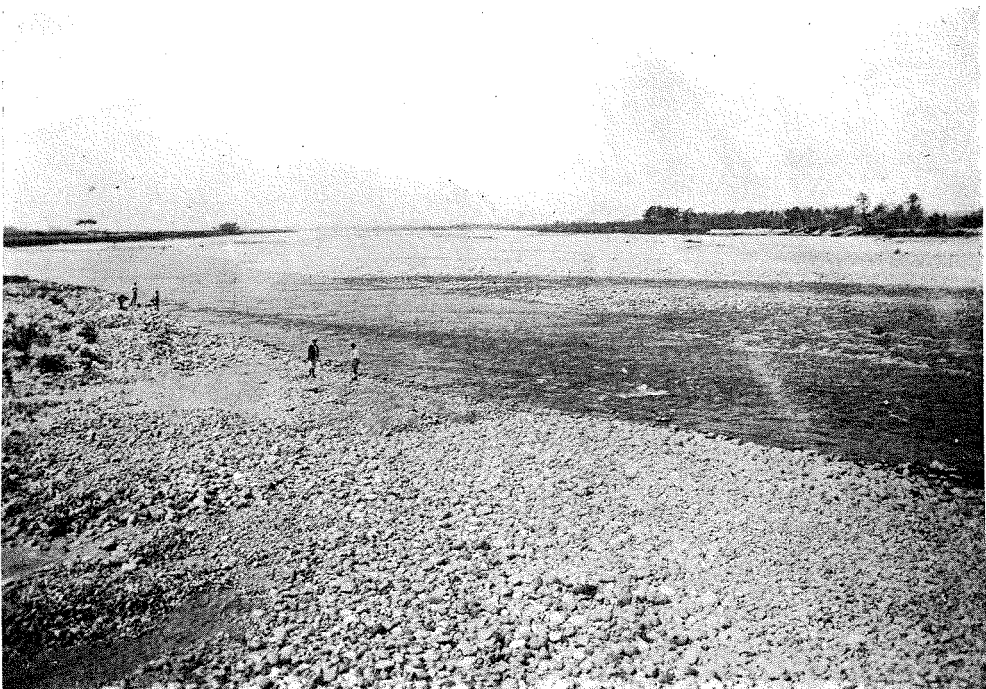
(23) 小牧發電工事用設備
太田砂利採収用吊橋附近の景(2 6 22)

(23) surrounding view of Ohta gravelling plant.

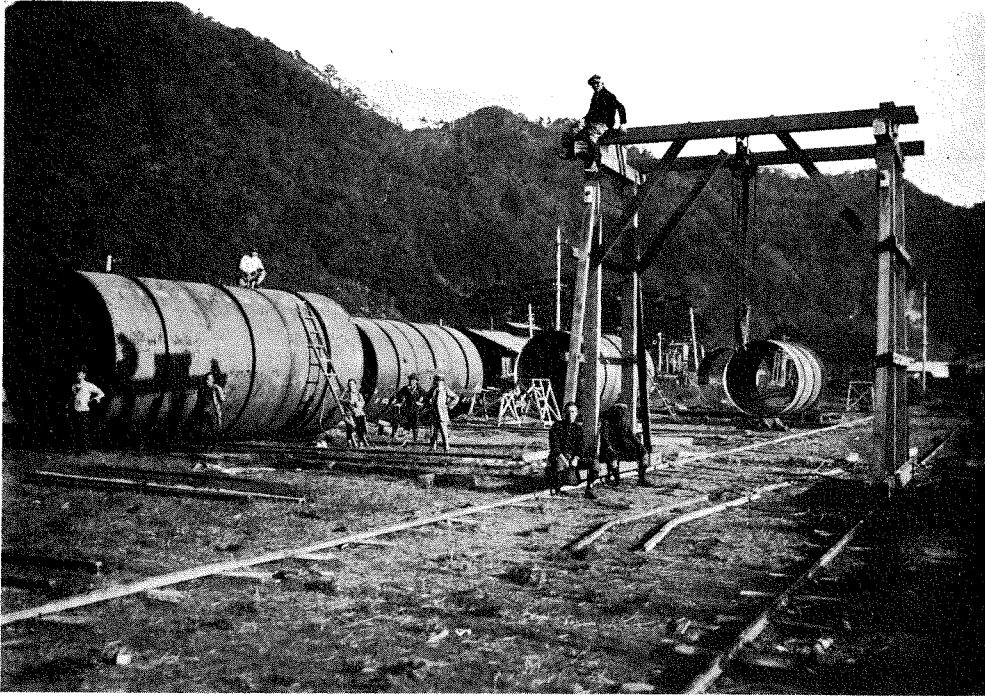
(24) 青島に於ける水壓鐵管製罐場の内徑21呎
管(2-10-31)

(24) Aojima penstock pipe manufacturing plant. The pipe shown here is measured by 1 ft. at its internal diameter.

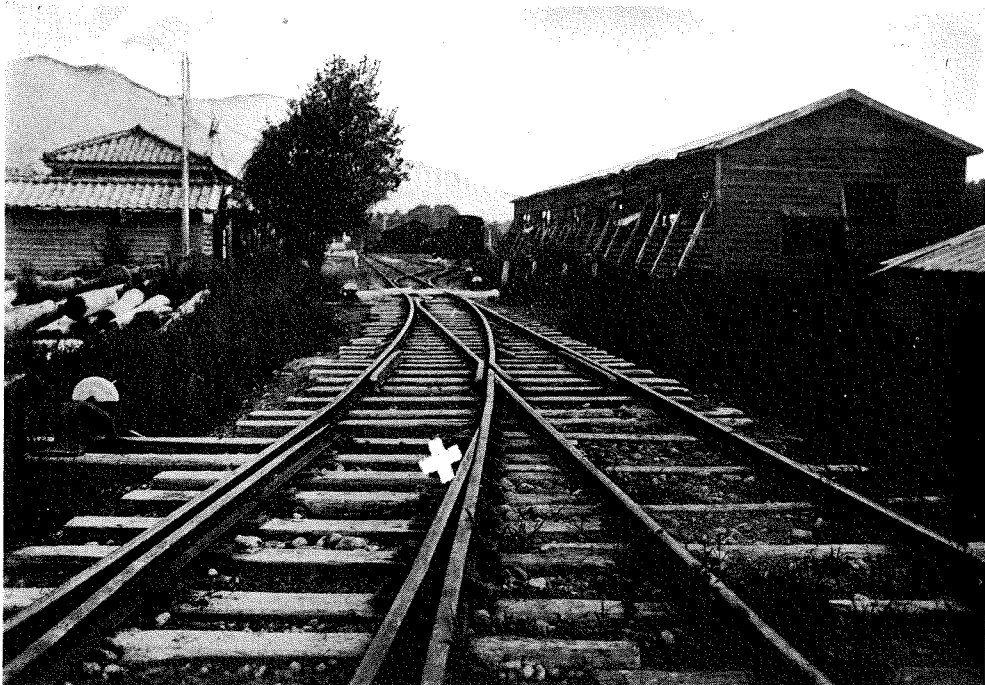
(25) 小牧發電工事
工事用軌道の加越鐵道連絡點鎖錠箇所
(2-8-8)

(25) They constructed an independent railway line for this plant.

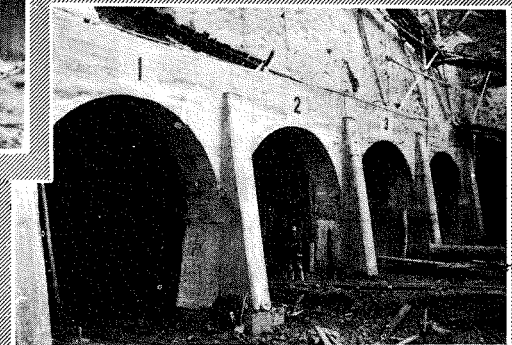
〔右上〕 取入口附近に於ける隧道内グラウチング工事
 〔右中〕 底部より見上げた調整水槽工事中の上部
 〔右下〕 水壓鐵管路隧道出口(2-11-6)

〔左上〕 取入口のバイパストンネルの鐵筋混凝土工事型枠
 〔左中〕 調整水槽の掘鑿工事、碇出しにトラベリングクレン使用
 〔左下〕 調整水槽の掘鑿略完了せる底部に於て鐵管路隧道を見る(2-12-7)

(26) Moulding frame work for the bye-pass tunnel at the intake point.(Upper left). Excavating work for the water reservoir.(left side center).When excavating work is completed(Lower left).Groouting work in the tunnel.(Upper right).Upper surface of the water reservoir.(Right-side center), out-let point of the penstock pipes from tunnels.
