丸の内ガラーヂ全景

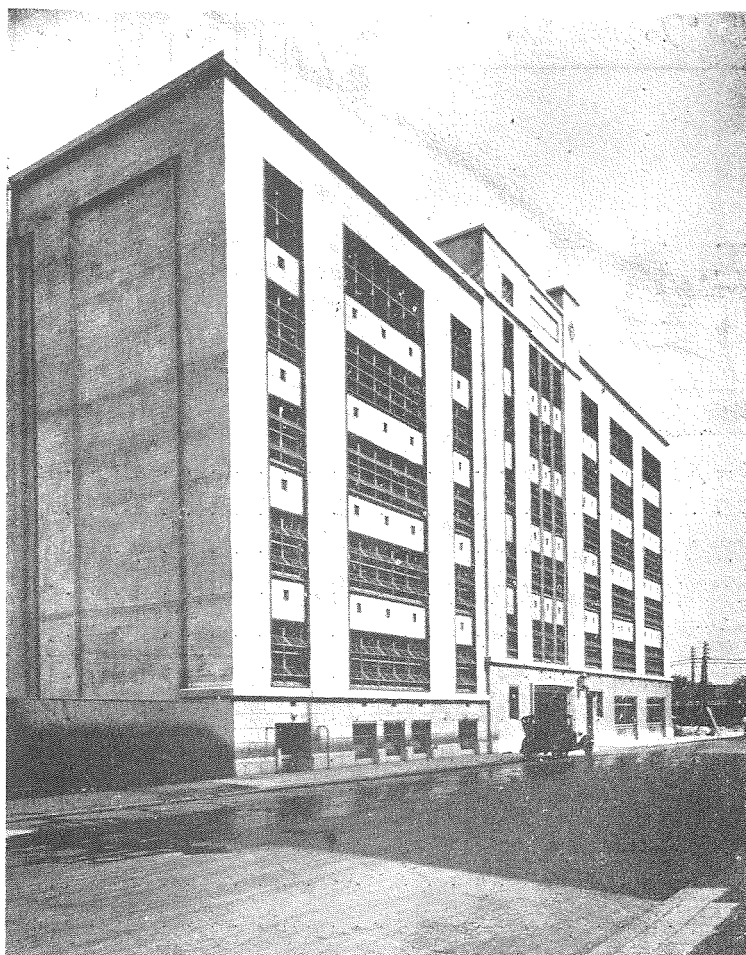
中央入口の左方で建物全體の階層が喰違つてゐる事を注意されたい。之が此の車庫の特長なのである。窓下の小孔は床面上約7寸の位置にある尺角の排氣孔、壁に現はれた横線は型枠の跡である。
