伊豆大地震

續 報

— 全滅に近かつた

箱 根 國 道 —

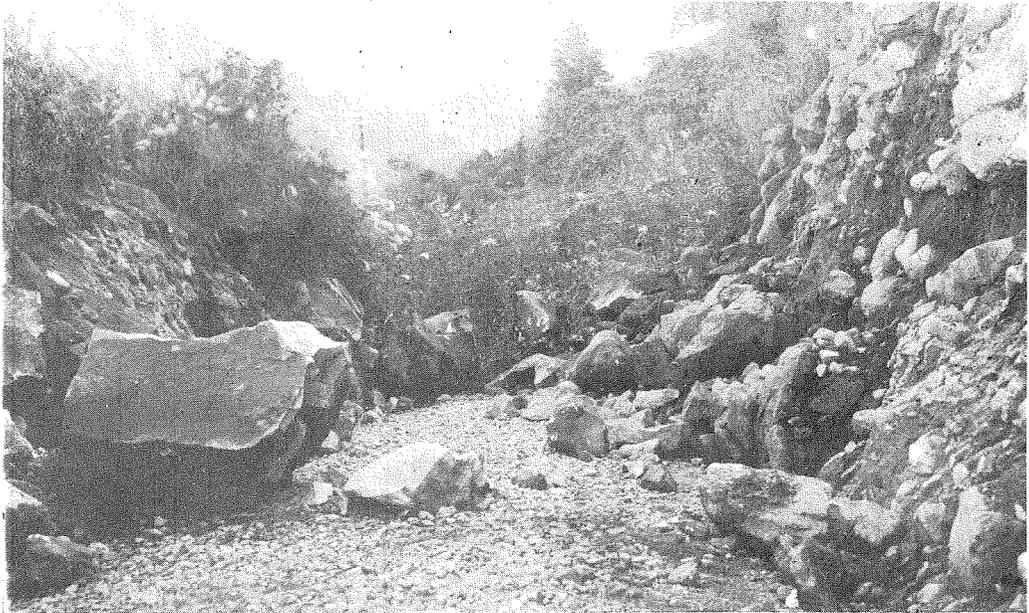
(40頁上) 神奈川縣箱根一號國道湯本畑宿上の大落石、殆んど道路とは見えない位に破壊された一部景。

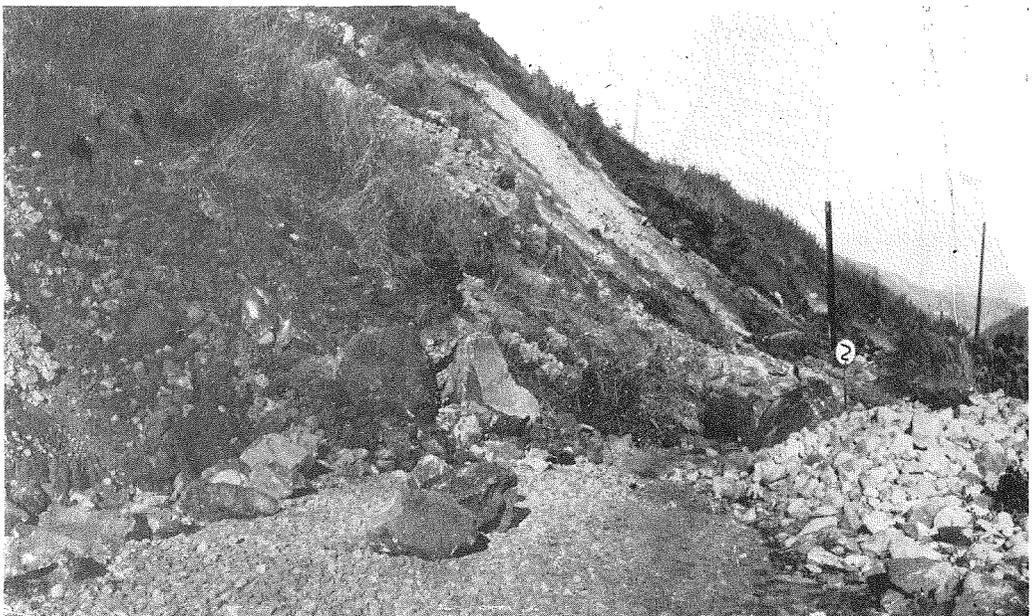
(40頁下 神奈川縣箱根舊街道、湯本元箱根間 あまざけ茶屋下の大落石。自動車交通標識の上の電柱は落石のため根元から切斷され、電線に垂れ下つてゐる状況である。

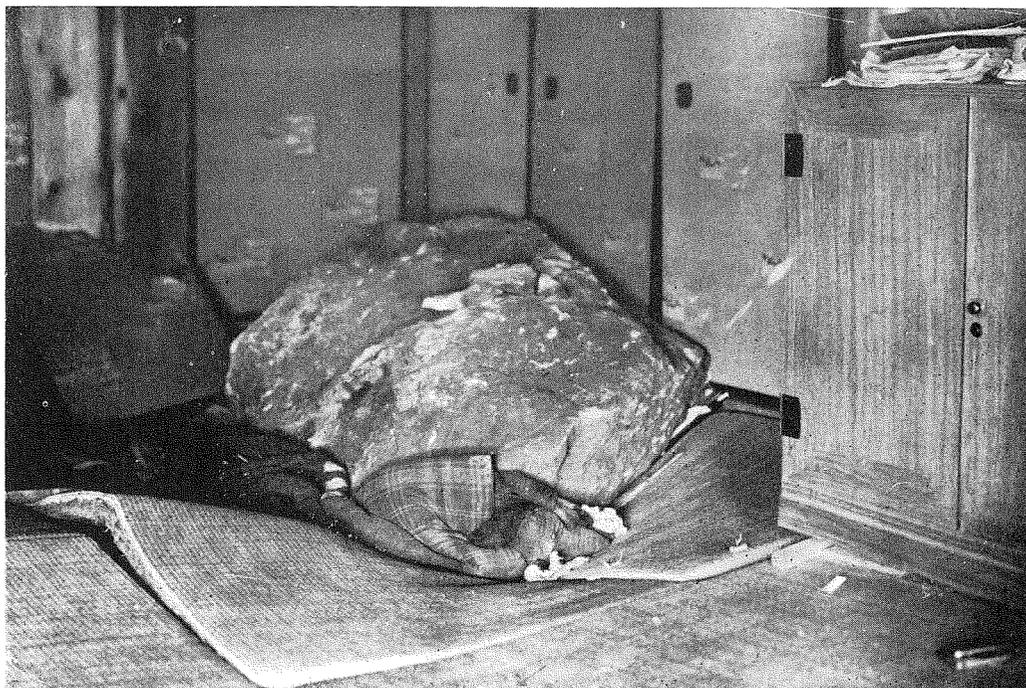
(41頁) 寫眞は 神奈川縣箱根舊街道の地震被害の珍狀景。甘酒茶屋内に闖入せる大落石、大落石の座り込む前まで當家の老婦人が臥床せし蒲團である。老人は大地震直前の地鳴に驚きて床中より飛び出し、奇蹟的に死を免れた。
