津波による流れと海底変動に関する研究

—1960年チリ津波の気仙沼湾での場合—

高橋智幸*・今村文彦**・首藤伸夫***

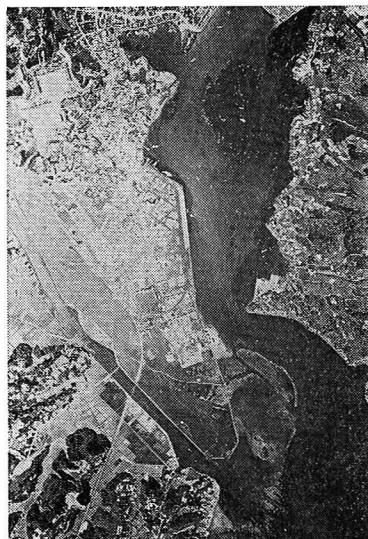
写真1 気仙沼湾での航空写真

気仙沼湾を撮影した航空写真（写真1、時間5月24日12:23:10）から表面流速を測定した。測定方法は、ベクトル測定と等流速線測定の2種類である。ベクトル測定は写真上の標識（流木や養殖筏）の移動から流速ベクトルを求める方法で、流況を把握するには適しているが、

測定による湾口での渦は、時計廻りの円を描き、岸近くに北上する大きな流れがみられる。この北上する流れは、狭窄部を通過して南下する噴流的な速い流れの周辺に、死水域として形成されたものと思われる。(写真-1 参照)

湾奥での渦は「きのこ雲」状で、その中心に鹿折川の戻り流れが流入している。この渦は、浅い湾奥の水深分布、鹿折川からの流出などが関連して生じたものであろう。(写真-1 参照)

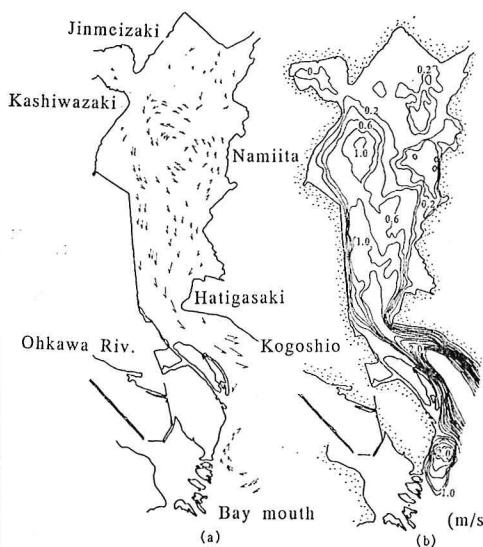
図-1 流速の測定結果

測定精度の向上が難しい。一方、等流速線測定はカメロン効果から等流速線を求める方法で、測定精度は高いのであるが、得られる流速値は撮影機が移動した方向の成分となる。それぞれの方法による測定結果を図-1(a), (b) に示す。今回使用した航空写真は図-3中に示されているように引き波時に撮影されている。図-3は小々汐における潮位記録から後に述べる方法で修正して得られた湾口での水位波形で、 $t=0$ の

流速ベクトル図 等流速線図

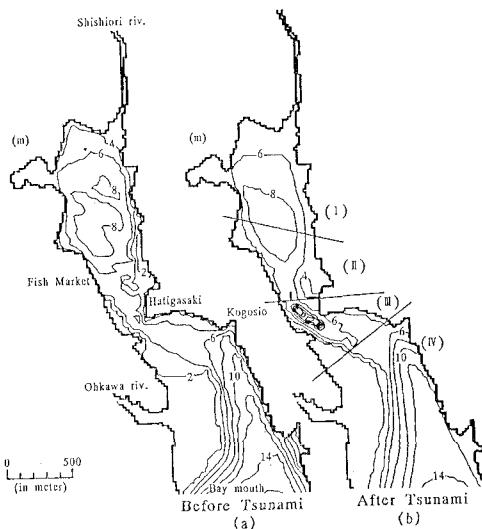
図-2 津波前と津波後の水深

チリ津波前後の海底地形を図-2(a), (b)に示す。来襲前の地形は昭和31年に漁港改築事務所により、来襲後の地形は昭和35年6月に海上保安庁水路部によって測定されている。三陸沿岸の他の湾でも調査は行われており、その結果は Kawamura & Mogi (1961) にまとめられている。

次に海底地形であるが、本来ならば津波前の海底地形を初期条件とし、時々刻々の海底地形を求める移動床計算を行なうべきである。しかし、非定常移動砂量式が確立していないこと、および計算時間が膨大になることを考慮して、今回は津波前後のふたつの地形(図-2(a), (b))を対象として固定床計算を行なった。

図-5(a), (b), (c), (d) は、湾を(Ⅰ)最湾奥部、(Ⅱ)湾奥中部、(Ⅲ)狭窄部、(Ⅳ)湾口部の4つの地域に分けたときの、各地域における流速の測定値と計算値を比較したものである。それぞれの地域区分は図-2に示してある。最も水深の浅い最湾奥部での計算値はきわめて小さく、浅い場所での流速計算に問題が多いことが判る。その他の場所でも全体的に計算値がかなり小さく、 $1/2$ から $1/3$ の値しか得られていない。計算上の問題に加え、航空写真撮影時刻と潮位記録の時間の比定にも問題があるものと考える。

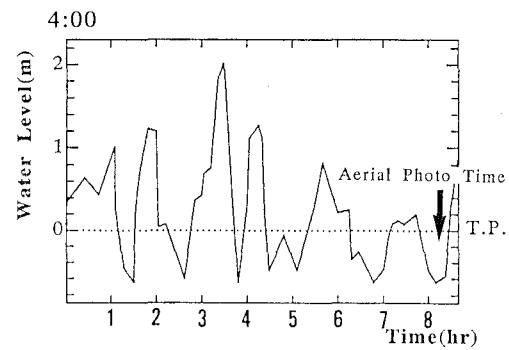
図-3 湾口に与える入力波

境界値は、蜂ヶ崎南部の小々汐での記録を用いて試算を行ない、得られた小々汐と湾口部との波高比を用いて、小々汐の記録を補正した波形を強制入

力した。この時、補正倍率は 0.924 であった。その波形を図-3 に示す。

原点は5月24日4:00にとってある。

実測された水位記録では、図-3からも判る通り、計算開始後3時間30分に最高水位が2mを越え、続く3時間50分に最低水

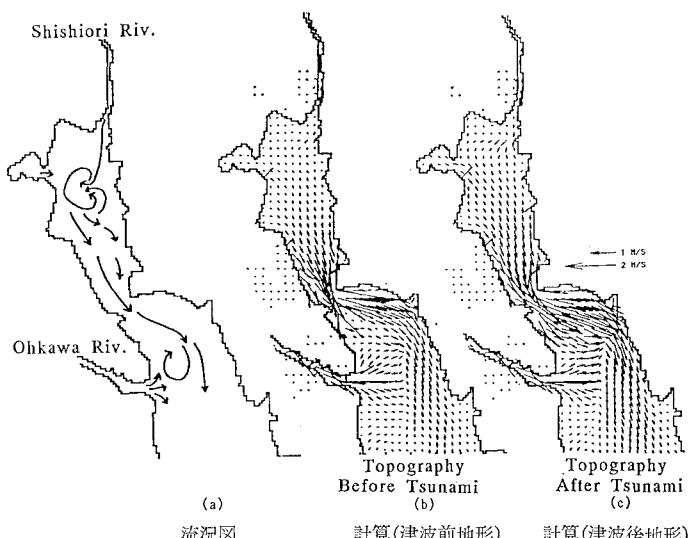
図-4 測定からの流況と計算による流速ベクトル

航空写真および調査から判明した引き波時の流況を模式的に示す(図-4(a))。流況で特徴的なものは、狭窄部での強い流れ、及び湾口における時計回りの渦、湾奥で発生している反時計回りの渦である。数値計算による流速ベクトルのうち、撮影時刻に対応するものを図-4(b), (c) に示す。それぞれ、津波前地形、津波後地形に

に対する計算値である。

狭窄部を通過した後では 図-4(b), (c) に見られる通り、津波前地形の流れは流速の低減が早いが、津波後地形の流れでは流速は比較的大きさを維持しており、後者の方が測定値に近い傾向を示している。この撮影時刻は津波が始まってから 8 時間以上も後の、津波が収束へ向かう時点である。また、大きな地形変化を起こすであろう最大剪断力はこの時点より 4 時間ほど前に出現してい

図-4(b), (c) の計算結果には顕著な渦は得られていないが、この時刻の前後には渦の認められる時間帯もある。特に津波後地形に対して、より明確であった。このことからも、撮影時刻の海底地形が津波後のものに近いと推測される。しかし、今回の計算では正確に渦を再現するのは難しいことが分かった。渦の発生は微細な地形変化によっても影響を受けるものと考えられ、今回のように津波前後地形を対象とした粗雑な固定床計算では再現が困難であったのであろう。

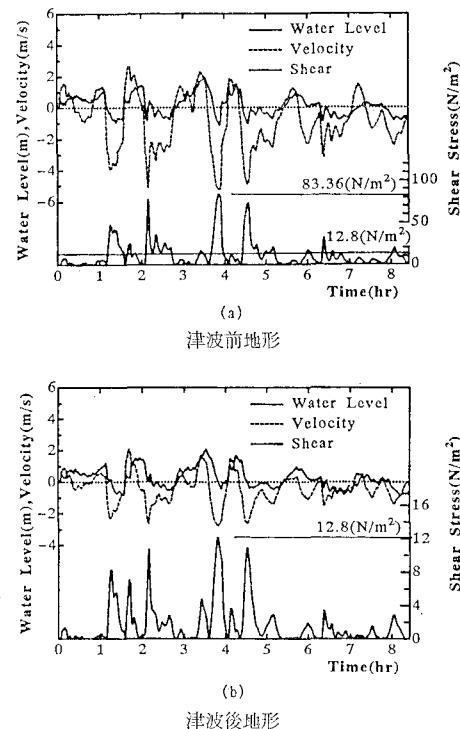
図-6 狹窄部における水理諸量

図-6(a), (b) に、狭窄部における水理諸量を津波前後地形に対して示す。上部の実線は水位、点線は流速(正が押し波で湾奥方向)、下部の実線は海底せん断応力の絶対値である。なお、せん断力は両者に大きな差があるため目盛りを変えて表現してある。

多少の位相のズレはあるが、波の山に対して流速は正の山、波の谷に対して流速は負の谷という対応がみられ、進行波的な性格が強いことが分かる。3つの量とも、第2波から5波までの値が大きく、特に引き波時の流速・せん断応力が卓越している。押し波時の水位上昇量に比べ、引き波時の水位

下降量はかなり小さいにもかかわらず、流速は逆に引き波時の方が数倍大きい。これは、奥が広く、狭い口を持つ湾での、湾口部における特徴である。先行する波の山で湾奥へ持ち込まれた水が狭い湾口のため抜けきらず、湾外で谷の生ずる位相で大水位差が生じ、大流速値となるのである。こうした特徴は、大きさこそ異なるものの、潮流流でも生じており、湾の地形変化を支配することになる。湾口条件の波形を違ったものとした計算も試みたが、同様に、引き波時の流速が大きいこと、湾内の流況パターンに大きな差異は認められないという結果を得た。

ところで、津波前地形にたいして最大の流速は5m/s程度となり、笠原・茅野(1961)の報告する6m/sに比べ、20%ほど小さい値になっている。この点では、4(1)に比べると比較的よい一致を示している。しかし、洗掘以後の地形に対する最大計算流速は3m/sと小さいものにとどまった。

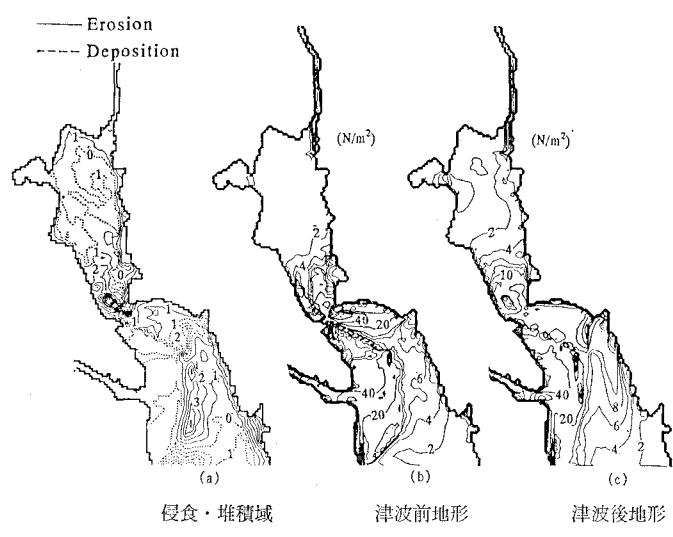
図-7 海底変動図と全計算時間での最大せん断力

実測された海底変位量を図-7(a)に示す。津波前後の海底地形に対するせん断力計算値から、各地点での最大値を選んだものの分布図～図-7(b), (c)に示す。したがって、これらは同時刻に生じたものではない。

図をみると、海底変位量の分布形状は、津波前の地形に対する最大せん断力分布と似通っているのが分かる。海底砂の粒径を0.2mmと仮定して、岩垣(1956)の式により限界せん断力を見積ると 0.219 N/m^2 であり、図-7(b), (c)に現れているせん断力はこれに比べどの地点でも大きい。したがって、ほぼ全域で移動が起つたとしてよい。
