北陸線敦賀・今庄間北陸トンネル工事

7 月下旬の豪雨による国鉄身延線および高山線の災害

中央線名古屋・大曾根間複線立体化工事について

北霧島有料道路の竣工

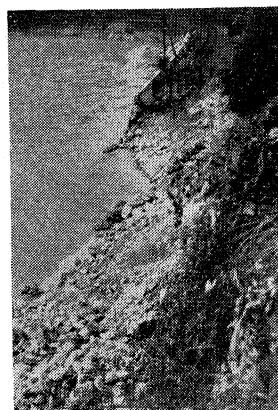
高山線 飛弾金山・焼石間 74 km
付近災害状況

崩壊 9 カ所、道床流失 12 カ所、その他 14 カ所、計 35 カ所にわたり寸断された。このうちおもなものは、金山・焼石間 73.900 km 付近約 4 000 m³、渚・久々野間 117.00 km 付近約 4 000 m³ の築堤崩壊と、渚・久々野間 122.700 km 付近の約 6 000 m³ の切取り崩壊で、これらの復旧工事も、8 月 12 日終了し、無事開通した。
