### 地すべり地帯の写真判読 (静岡県由比町を例として)

## 牧尾ロックフィルダム（愛知用水公団）

## 室蘭北日本埠頭（東北電力株式会社）

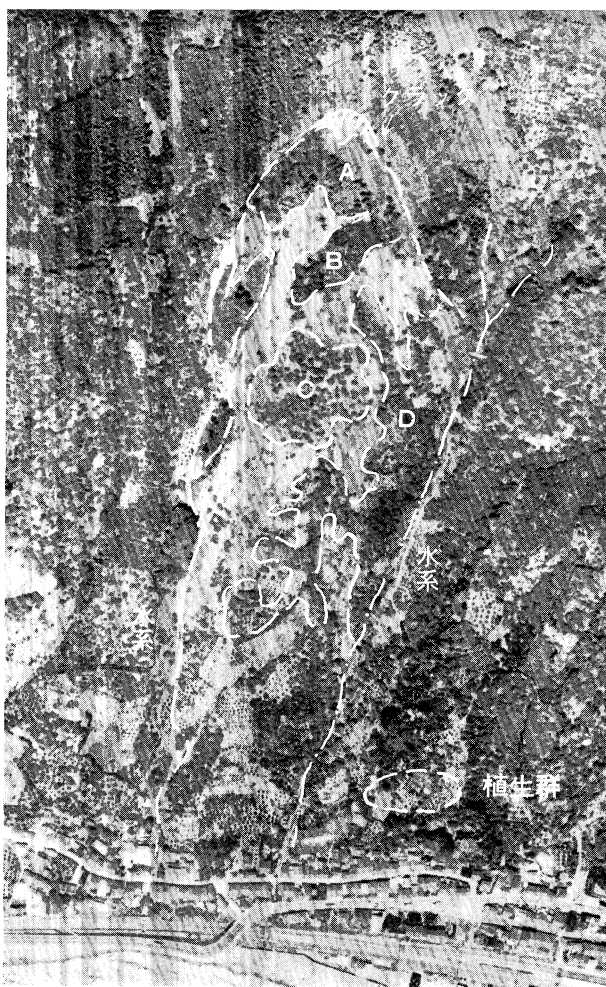
地すべり前の状況  
(中部電力KK 提供)

左は地すべり前の写真であるが、線で示したように、最上部にクラックの発生が認められる。最上部から中腹部にかけては、一様な傾斜をもった斜面で、それより下部は、ゆるやかな階段状の地形を示しており、これは、恐らく過去の地すべりによってできた堆積層と考えられる。

地すべり前に示したA・B・C・Dの植生群は、それぞれ地すべり後のA'・B'・C'・D'まで移動している。これらの写真からさらに土砂の流下方向と距離が読みとれ、また地すべり地帯の両端を流れる水系の変化を調べると、これらからその土砂流による地形変化の状態を解析することができる。

なお、ここに示した2枚の航空写真の地形の状態が違って見えるのは、もともと、航空写真は土地の起伏によって、画像がずれる特質があるために、2枚の写真の縮尺の差が、わずかに5%の程度であるにもかかわらず、撮影されたときの飛行高度や、飛行方向の違いによるものである。

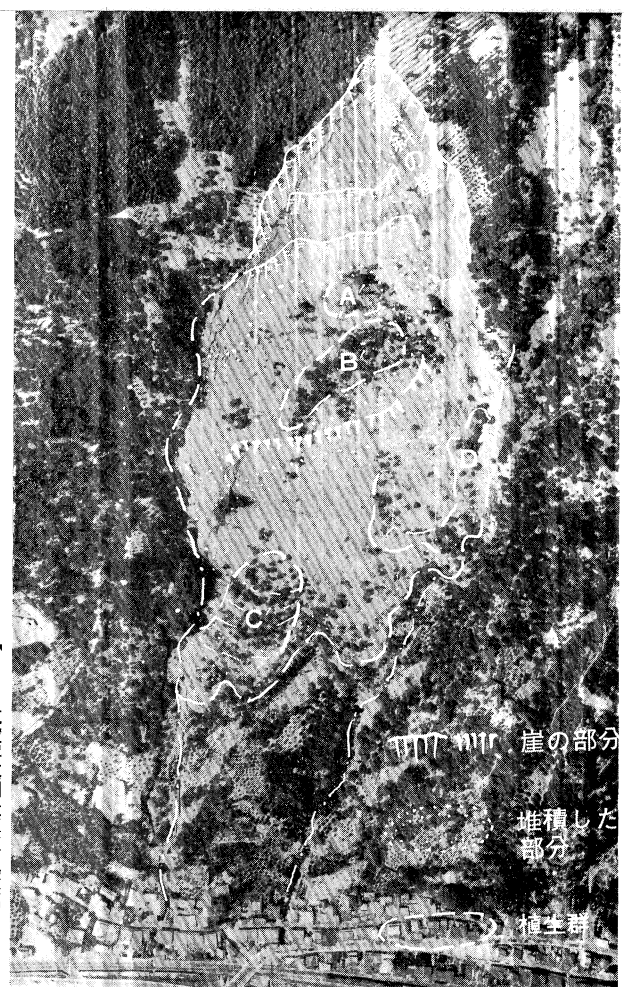
地すべり中の状況  
(日本国有鉄道 提供)

右は地すべり中に撮影した航空写真で、線で示すように、最上部のクラックの位置から、急傾斜をもって大きな崩壊を起こし、基盤岩が露出し、崩壊土砂が階段上に堆積している。

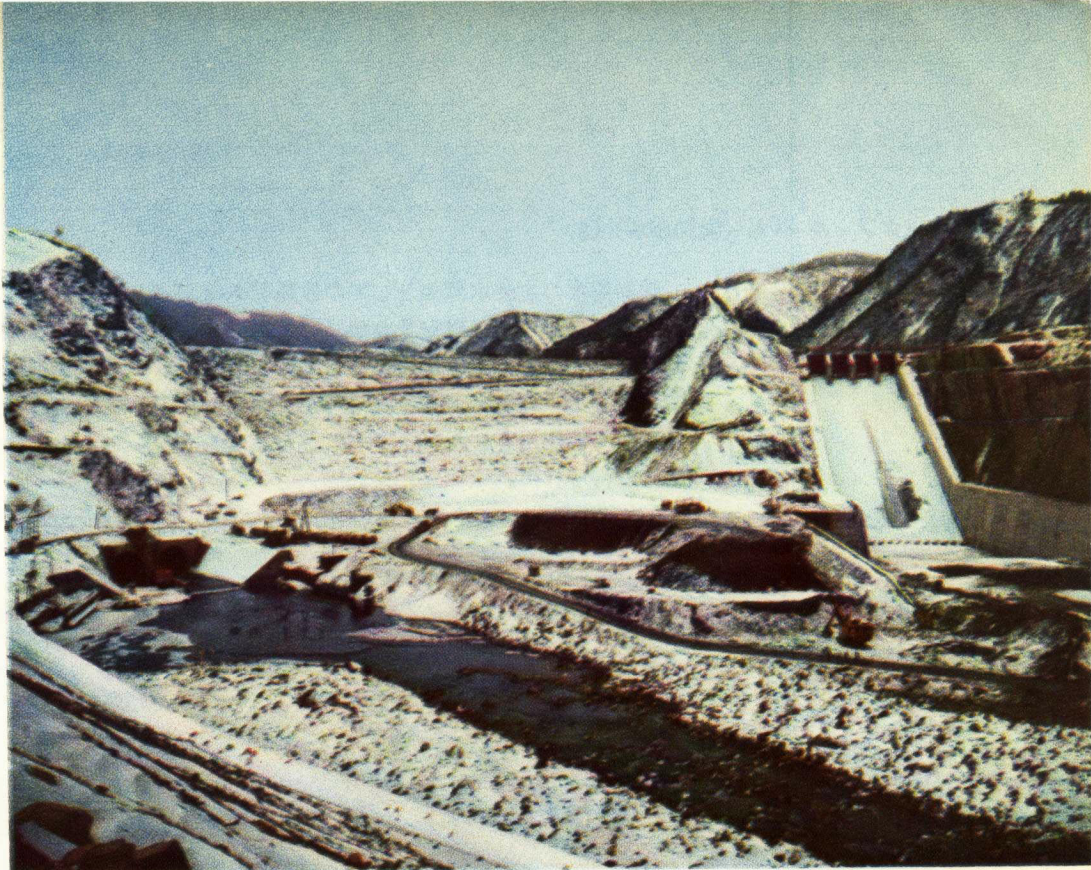
牧尾ロックフィルダム完成(愛知用水公団)

愛知用水の主要水源池としての牧尾ダムは、その調査設計に満2カ年の年月を費やし着工以来3カ年、その間仮締切堤の流出、ダム右岸地山の地すべりなど不慮の事故にあったにもかかわらず順調に進捗し3月初旬完成した。写真は99%が完了した2月20日現在のものである。本体フィルに使用されたロックのほとんどは左岸に設けられた余水吐の掘削から得られた。

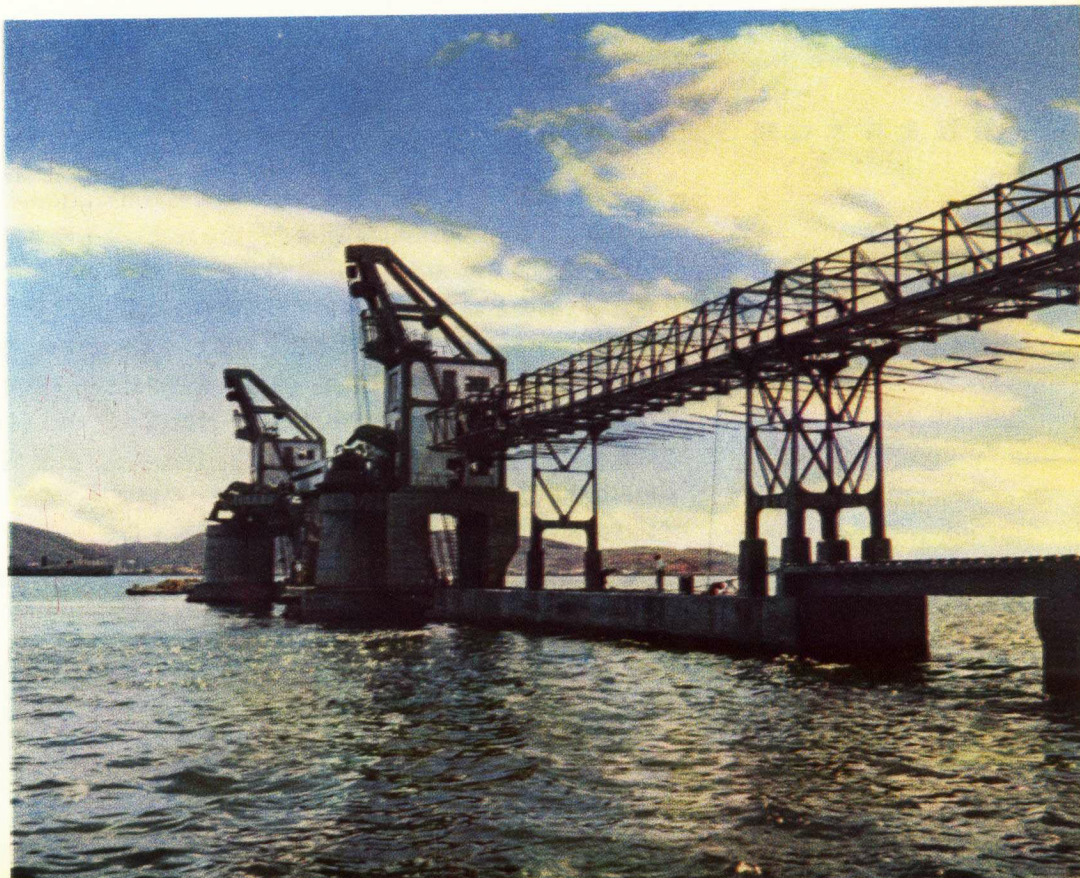
室蘭北日本埠頭(東北電力株式会社)

北日本埠頭工事は東北電力株式会社の火力発電用石炭積出しのための専用埠頭として、専用側線、貯炭場、突堤を建設したものである。

突堤延長 180.0 m のうち旧岸壁への取付部 36 m のみを波浪の影響を考慮して橋梁とし、それ以外は捨石基礎の上に海中において場所打ちプレパクトコンクリートによる基礎を設置し、さらに 8 m の躯体を同工法で施工しケーソンを形成した。なお橋梁部のピヤー 2 基のうち、上部の運炭設備の荷重をうける No. 1 ピヤーは鉄筋コンクリート杭打基礎の周囲をプレパクトコンクリートで補強を行なった。なお同工期内に本輪西地先の公有水面 26 681 m<sup>2</sup> を埋立て、岸壁延長 480 m を同じくプレパクトコンクリート工法（7 800 m<sup>3</sup>）で施工した。
