### 38. 枇杷島川橋梁改良工事について (20分)

准員 名古屋鐵道管理局 打田 富雄

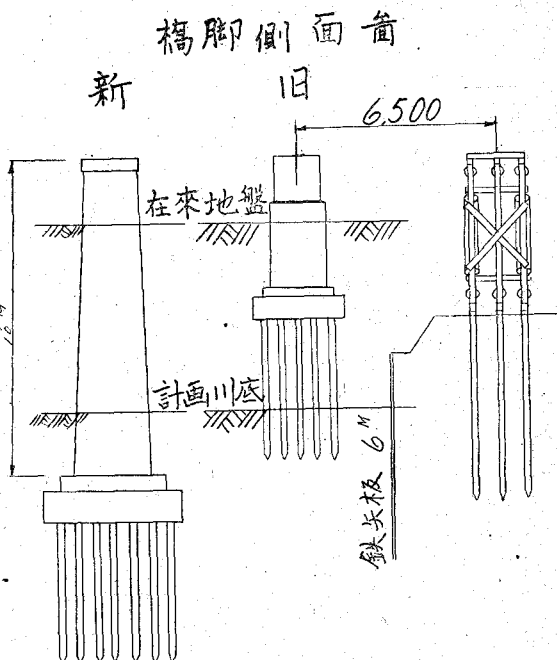
従つて橋脚改築のための支保工を橋脚に接近して設けることは困難で、圖示の通り長さ6mの鐵矢板の土工を施した上、できるだけ接近させたが、なお橋脚中心より6.5mもあり、列車荷重により桁が轉倒する状態になるので桁を連接することにした。

桁の連接はしばしば用いられる方法であるが、從來のはほとんど腹鉋のみで充分であつた。今回は支保工間の距離が大きいため上下突縁にも連接鉋をあてがい、3支間の連續梁として設計した。設計當初施工の簡易なように全溶接を考へてみたが、本廳特殊設計課の溶接に對する不信のため、上部突縁部のみ溶接で、あとは鉋結とした。連接にはまず下部突縁部から始め桁を假上して連接鉋をあてがい、橋脚直上部はあとで鉋結できないため、裏側皿ボルトで締結した後、桁を下げた。このボルトは、桁の在來鉋孔と連接鉋の鉋孔とが短い列車間合で適はせることは困難で、あとで溶接で補強した。上部突縁部溶接は連接鉋に19mm鐵鉋の下駄をはかせて鉋頭を逃がしたが、これは直營工事で非常に手間取つている。
