## 1. まえがき

## 2. 骨材の品質による耐久性の違いについて

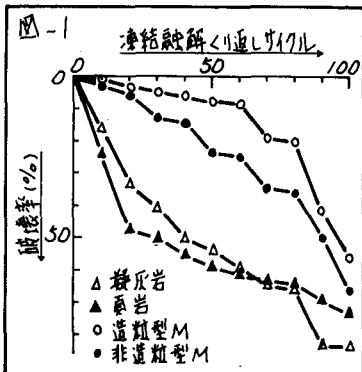
してみる。図-1はその変化を示したものであり、普通骨材は比較的若いサイクルで破壊が現われるのに対し、軽量骨材はかなりのサイクルを経てから破壊率が増大しているのが特徴的である。このように両者の破壊率の経時変化は全く異なる形をとっており、厳密な比較を行うにはその時点での骨材の状態、とくに含水状態を十分考慮に入れる必要がある。たとえば、長期間野外に放置したりあるいは過度なプレウェッチングを施したりして飽水状態にある軽量骨材は厳しい凍害を受けることが予想されその貯蔵および使用には注意を要するが、一方低い含水量のもとでは普通骨材よりも耐久的に使用できる可能性のあることを得られた資料は示している。

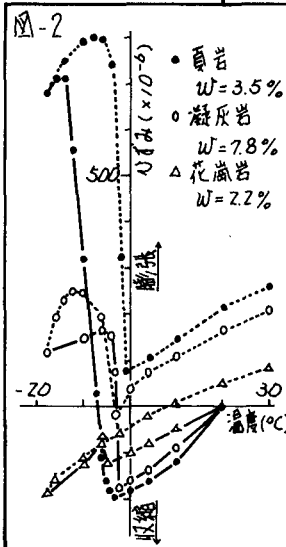
耐久性の機構を明らかにするためには凍結融解にともなう体積変化の性状を把握しておく必要がある。図-2および図-3は骨材粒の周囲上に電気抵抗線ひびみゲージを貼付し試験機内の乾燥砂中に設置したときの1サイクル目のひびみの変化を示している。図に見受けられるいくつかの傾向を細孔構造との関連で考察してみよう。

普通、軽量両骨材ともに凍結による膨張が0℃を境として開始しておらず、いわゆる凍結急降下をおこしている。これは両骨材内部に微細な空隙が存在するためであることは明らかである。この凍結急降下は理論的に次式のように求める。<sup>(2)</sup>

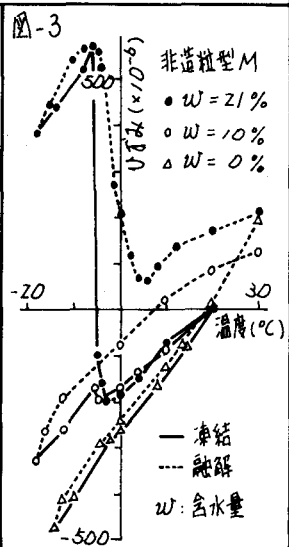
図-3のように軽量骨材の体積変化は含まれる水量によって異なった様相を呈する。とくに注目すべき点は含水量10%の場合の膨張が僅小であることであろう。この程度の含水量であっても水の生成による膨張は理論的にかなりの値に達するはずであるが実際には具現していない。この理由としては膨張が未飽和の空隙あるいは閉孔によって緩和されたために解消してしまうことが挙げられる。そしてこのような内的緩和は骨材の内部組織の破壊へとつながると考えられる。このことは破壊した軽量骨材を目視観察すれば容易に認められる。すなわち、凍害を受け軽量骨材は粉々に破壊しており、このことは内部組織の破壊を示している。

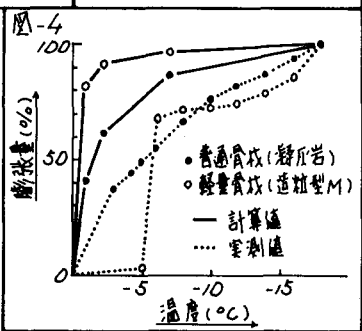
上式と水銀圧入法による細孔径分布の実測値とをもとに飽水状態にある骨材の温度と膨張量の関係を計算し、体積変化の実測値と比較すれば図-4のようになる。図のように計算値と実測値とは一致しておらず、とくに軽量骨材の差が著しい。図より判断すれば、粗大孔中の水分の凍結による膨張は理論的に推定される値より小さいことになる。そして、軽量骨材の場合はこの粗大孔が卓越しているため計算値と実測値とが大きくかけ離れたらと考えられる。
