北見工業大学 正会員 鮎田耕一

## 1 まえがき

そこで、本研究では実態調査並びに凍結融解試験を行ない、表面剥離に及ぼす諸因子を明らかにし、その防止対策の基礎資料を得ることを目的として行なった。

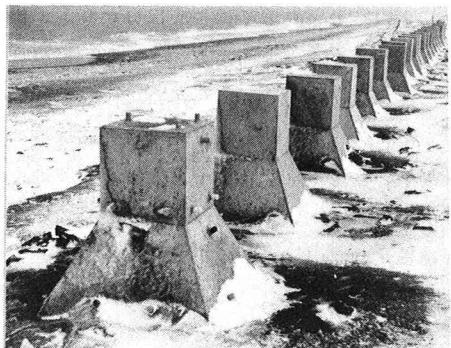
なお、これらのこととを実際に確認するために、北海道大学工学部コンクリート工学講座及び北海道と協同して、配合、セメント、養生方法を変えた21個の大型供試体（1個約1m<sup>3</sup>）をオホーツク海沿岸（紋別市）に曝露している（写真参照）。打設は昭和54年8月上旬に行ない、一冬経過した現在一部の供試体に表面剥離が発生しているが、これらの結果の詳細については別の機会に報告したいと考えている。
