五島列島の奈留町では昭和36年度以来、町道・林道の開設・改良工事を行って来た。その一つが、本研究の対象となっている町道泊・奈木線の改良工事である。図-1に示すように、手前北側海岸沿いの小集落から南側海岸を結ぶ道路の改良工事がすでに開始されている。その中間にある峠越えの工法を種々検討した。その結果図-2に示すように、峠を幅35mと厚さ10mだけそれぞれオープンカットする方針にした。

本研究では主として、オープンカットに伴う風環境の変化を風洞による模型実験で調べた<sup>1)</sup>。その概要を以下に記す。

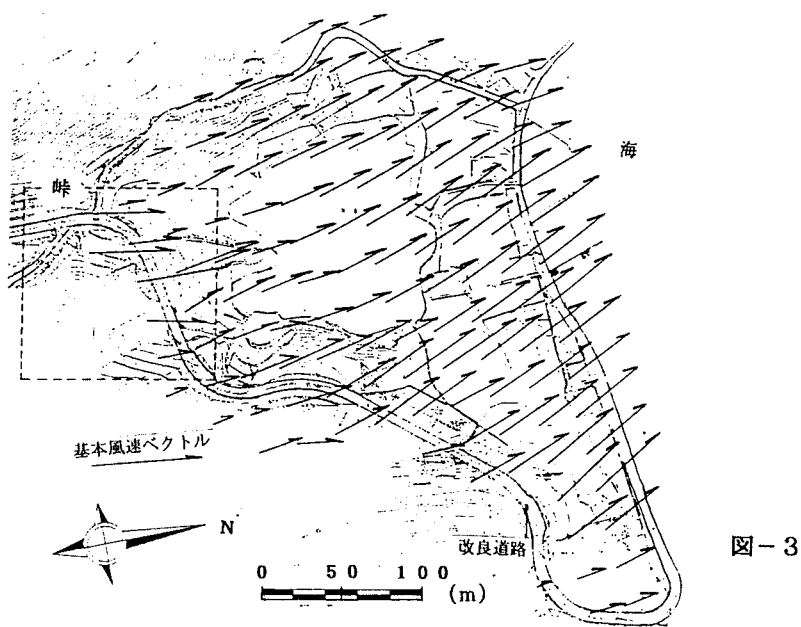
(1)項目① オープンカットによる峠越え南風の風速・風向の変化は、下記(2)に記す一部の区域を除き顕著でなかった。そこで図-3では、オープンカット後の南風特性のみベクトル表示した。北海岸沿いの集落では、基本風速(海上10mにおける平均風速)と同一レベルの強風が吹くことを図の結果は示している。この区域ではむしろ、オープンカット前の方が風速は高かった。集落におけるこの強風特性は、集落漁師の証言と一致した。

図-3は、風向が $S \pm 30^\circ$ の風の中で、集落において最も強風の観測されたケースを示す。図の風向より $15^\circ$ 西向きの場合はその逆であり、峠付近を除く全測点での風速は、図のその $1/2 \sim 1/3$ であった。

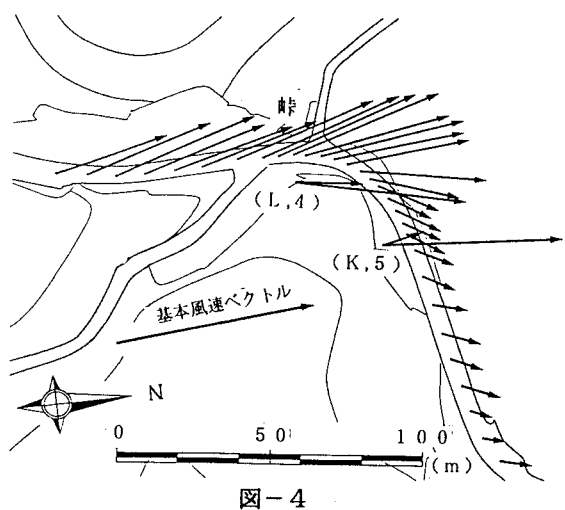
(2)項目② 峠付近における改良道路に沿って、南風(台風、春一番)と北風(台風、冬期季節風)の特性を調べた。その結果を図-4、5にそれぞれ示す。いずれにおいても、曲率半径の小さい(40m)カーブの付近で風速が急増する。北風の場合、ドライバーにとっては風向も約 $90^\circ$ 急変する。緩和区間がほとんどとれない急カーブ、峠の前後における登り・下りの縦断勾配ならびに上記風の特性の3つは、ドライバーにとって事故につながりかねない3悪条件といえる。

図-4の図中測点(L,4)と(K,5)の風速ベクトルは、オープンカット前後における測定値である。オープンカットによって風速が著しく増加することを図の結果は示している(上記(1)参照)。
