1. はじめに 高力ボルトの耐久性を知るうえで、ねじ部の形状を知ることが重要である。ボルトのねじの形状は JIS Z 0205-1982に規定されており、谷の角度 $\theta$ は $60^\circ$ 、谷の丸み $r$ は幾何学的関係から $H/6$ となっている。ここに、 $H$ はねじ基準山の高さである。M20のボルトの場合、谷の丸み $r$ は $0.361\text{mm}$ となる。また、谷の最小丸み $r$ は JIS Z 0209-1982に規定されており、M20のボルトの場合 $0.313\text{mm}$ となっている。これらの規格は完全ねじ部に対するものであり、不完全ねじ部に対する規格ではない。不完全ねじ部もこれらに準拠しているものと思われるが、実状は明らかではない。本研究では、高力ボルトねじ部のひずみ集中の程度を知る手始めとして、ねじの谷の角度と谷の丸みの実状を調査する。また、ねじ部の硬さについても検討する。

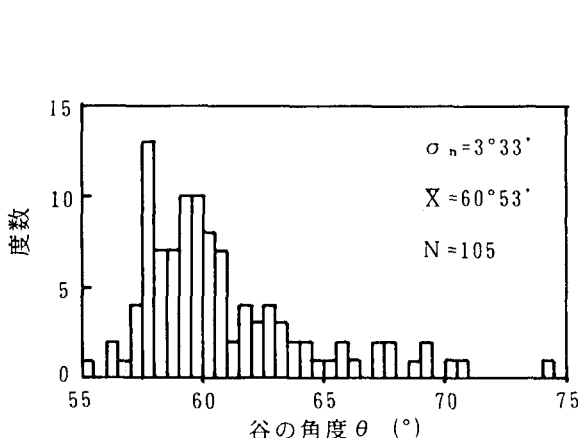
図1 軸力導入前の不完全ねじ部の谷の角度 $\theta$

3. 実験結果および考察 軸力導入前の不完全ねじ部の谷の角度 $\theta$ と谷の丸み $r$ の測定結果を図1, 2に示す。図中の $\sigma_n$ は標準偏差,  $\bar{X}$ は平均値,  $N$ は標本数である。標本数が120に満たないのは、 $\theta$ と $r$ がそれぞれ $75^\circ, 0.65\text{mm}$ を越えるデータを除去したためであり、標準偏差, 平均値はこれらのデータを除いて計算されている。軸力導入後除荷したボルトの不完全ねじ部の谷の角度 $\theta$ と谷の丸み $r$ の測定結果を図3, 4に示す。軸力を導入したボルトは全部で10本であり、標本数が80に満たないのは上記と同様の理由によるためである。図1, 3より、一度軸力を導入することによって不完全ねじ部の谷の角度 $\theta$ の平均値 $\bar{X}$ が約 $40^\circ$ 大きくなっていることがわかる。図2, 4より、軸力導入前後において不完全ねじ部の谷の丸み $r$ の平均値 $\bar{X}$ にほとんど差異は認められないが、最頻値は約 $0.05\text{mm}$ 大きくなっていることがわかる。これに対して、軸力導入前後において完全ねじ部の谷の角度 $\theta$ と谷の丸み $r$ に有意な違いは認められ

なかった。図1, 2より, 不完全ねじ部において $\theta$ が $60^\circ$ を下回るものが52%あり,  $r$ が $0.3\text{mm}$ を下回るものが32%あることがわかる。完全ねじ部においてはそれぞれ78%, 38%であり, 不完全ねじ部の形状が完全ねじ部の形状に比べて特に鋭利であるというような結果は得られなかった。したがって, 軸力導入前後のねじ部の形状変化が不完全ねじ部に生じ, 完全ねじ部に生じないのは, ねじの形状の違いによるのではなく, 一様なひずみ分布をしているボルト円筒部に最も近いひずみ集中源である不完全ねじ部において最大のひずみ集中を示し, 円筒部から離れるにしたがってひずみ集中の程度が徐々に小さくなっていくためであると考えられる。

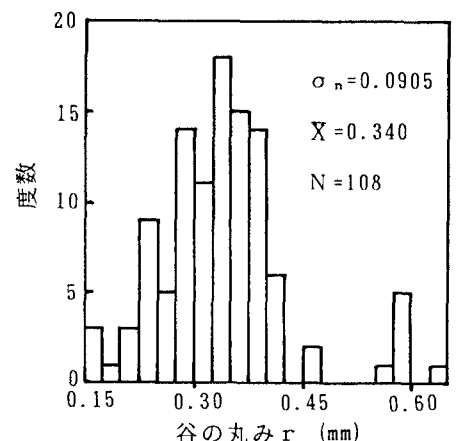
図2 軸力導入前の不完全ねじ部の谷の丸み

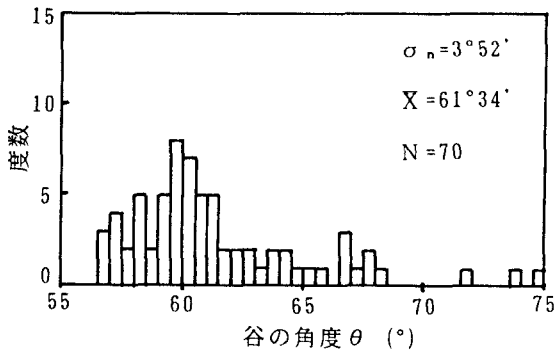
図3 軸力導入後の不完全ねじ部の谷の角度  $\theta$

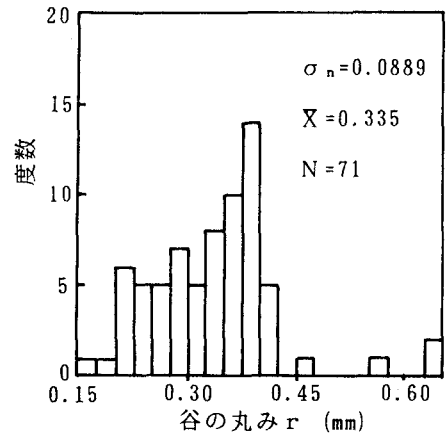
図4 軸力導入後の不完全ねじ部の谷の丸み

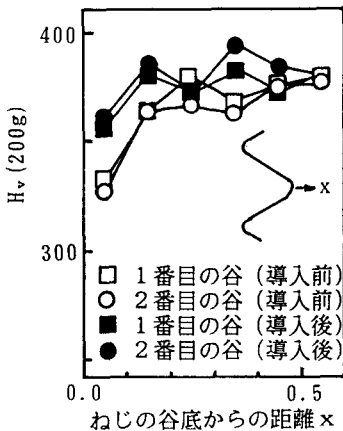
図5 不完全ねじ部の深さ方向の硬さ分布

ビッカース硬さ試験結果の例を図5, 6に示す。これらより, 軸力導入後の不完全ねじ部の谷底近傍で硬さの上昇が認められるが, それ以外のところに有意差はない。完全ねじ部においては深さ方向および軸方向ともほぼ同じような硬さを示していた。不完全ねじ部の谷底近傍の硬さの上昇は軸力導入により塑性ひずみが生じたためである。

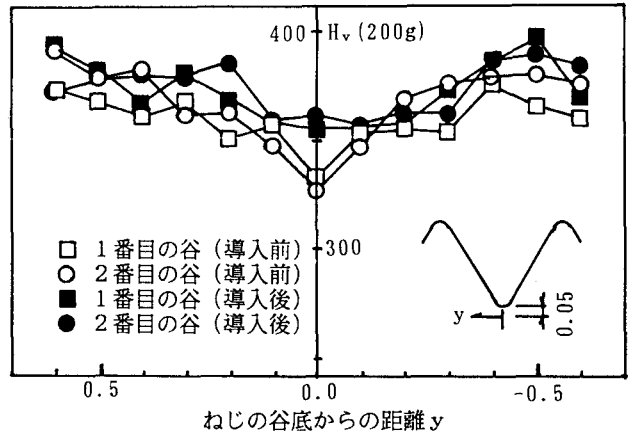
図6 不完全ねじ部のボルト軸方向の硬さ分布
