## II-182 落合川における環境を考慮した河川改修

### 4. 落合川最上流部改修工事

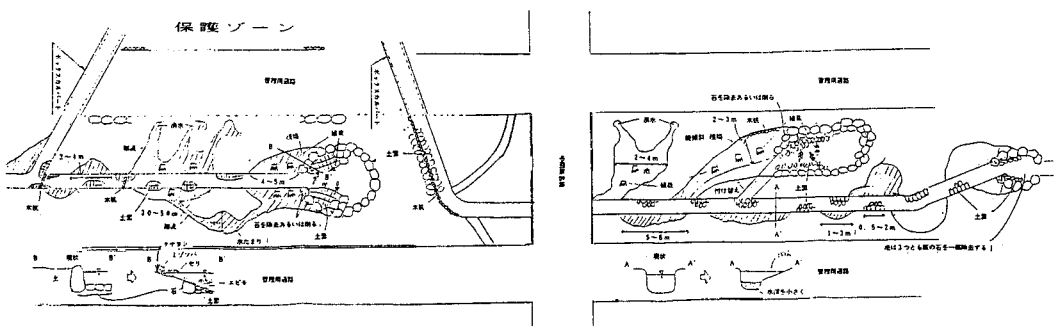
平成4年11月7日に工事が終了し、その後、ホトケドジョウ等が生息出来るより良い環境を創るため、低水路の多様化を図った。（図）内容は以下の通りである。

①池の底に敷き詰めた石を一部除去し、湧水が出やすい構造とした。②池の周りを掘って、池の側面の石の間から湧水が出やすいように工夫した。③池の中に土嚢を入れ、その上および池の側面に土を盛って、池と低水路部に連続性をもたせた。（植物が生えやすいように）④低水路の河積を維持しながら、土嚢等を用い、その上に土を盛って、低水路を蛇行させ、水際に多様性を持たせた。⑤ホトケドジョウおよび植物の良好な環境を考え、細流部を設け、低水路部に多様性を持たせた。⑥土を盛った部分や、細流を設けた部分に、下流改修済区間から、セリ等を中心とした植物を移植した。
