## I - 265

## 鋼橋の腐食劣化要因および維持管理に関する研究

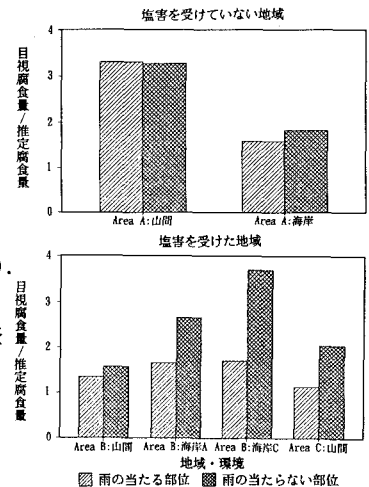
図-1 部位による劣化度の相違

上記モデルにより塩害を受けた4地域、受けていない2地域で調査橋梁の雨の当たる部位、雨の当たらない部位の目視調査時点の腐食量を推定し、(目視調査から得られた腐食量/推定腐食量)を計算した(図-1)。この結果、塩害を受けていない地域では、雨の当たる部位、雨の当たらない部位で比の値に明確な差は見られず、両部位で同精度(目視調査結果/推定)の推定が得られている。つまり、どちらの部位でも劣化度に差がないといえる。一方、塩害を受けた地域では、雨の当たらない部位の比の値は、雨の当たる部位の値よりも明らかに大きい。つまり雨の当たらない部位においては、推定以上に実際には劣化が進んでいるといえる。これは雨の当たらない部位では台風時に付着した海塩粒子が雨洗されないため、劣化が促進されたためであると考えられる。

これにより台風9119号により鋼橋の腐食劣化が影響を受けていることが明らかとなった。ただし、台風による影響をより明らかにするためには今後さらに調査が必要であることを付け加えておく。

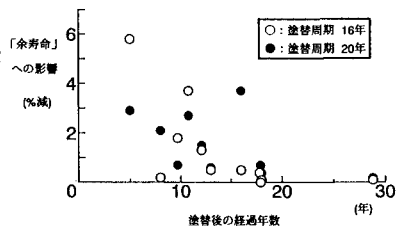
図-5 台風が余寿命に及ぼす影響

7. 台風が鋼橋の余寿命に及ぼす影響 4. のモデルを用いて台風が鋼橋の余寿命に及ぼす影響について塗替周期16年、20年の2通りで検討した。この結果(図-5)、台風9119号が鋼橋の余寿命に及ぼす影響としては平均的には塗替周期の長い方が大きくなっている。また同じ塗替周期では、塗替後の経過年数が長く劣化が進んでいるものの方が影響が大きいと思われるにも関わらず、塗替後の経過年数が短いものの方が影響が大きいことが明らかとなった。これらのことから台風後海塩粒子が付着している期間が長ければ余寿命に及ぼす影響を大きいといえる。
