## 奥尻島青苗地区復興計画について

正会員 北海道開発局水産課 長野 章 小柳一利  
(財) 漁港漁村建設技術研究所 種市俊也

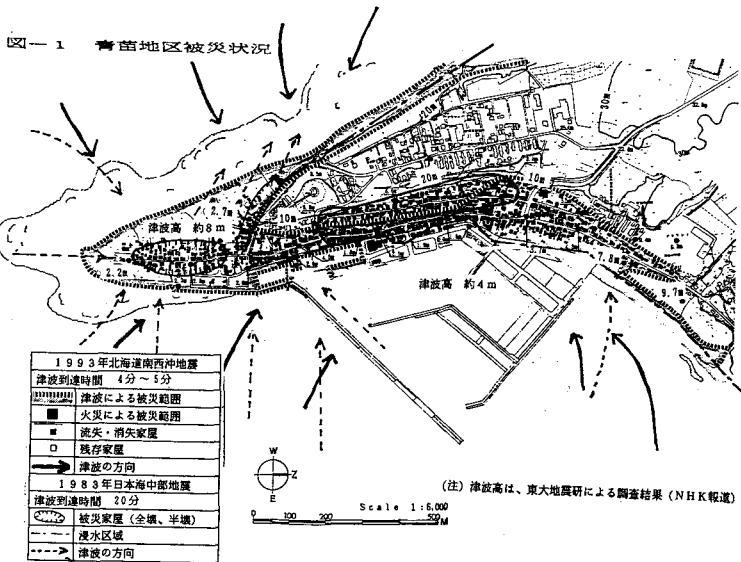
青苗地区の沿岸に位置する集落は、5つの地区に分かれており、それぞれ海岸線の向き、漁港に対する位置、地盤高さ、背後の段丘に対する避難路及びその長さは異なる。そのことにより、各地区の人命被害、家屋被害、被災形態には大きな差があった。1983年5月26日の日本海中部地震においても青苗区は大きな被害を受けている。図-1にみるとおり、このときとの違いは、津波の到達時間の違い、来襲方向の違い、規模の違いが見られる。10年間における2度の津波災害は、住民に万全の災害対策を行うという考え方を植えつけた。

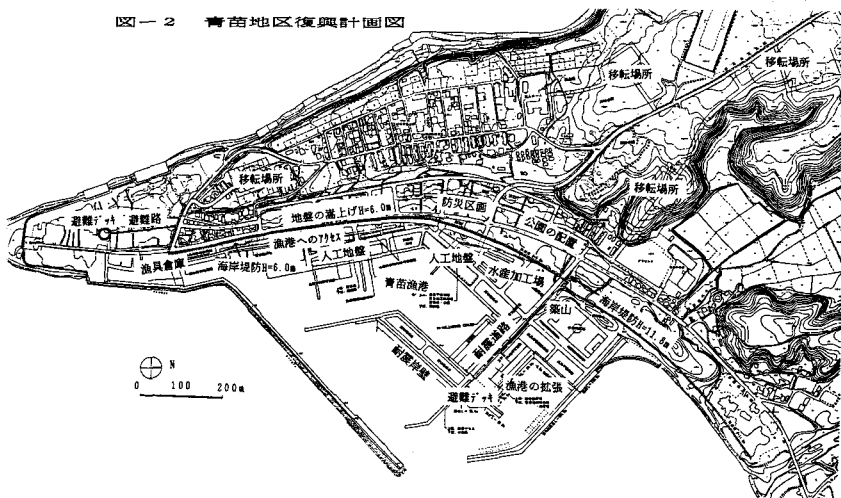
復興計画は図-2の通りである。内容については、表-1の具体的施設の通りである。漁港施設については、①漁港全体の沈下60cmを回復するため、全施設の嵩上げ、②漁港からの避難経路の確保と人工地盤③隅角部処理のための築山④漁業倉庫、水産加工所の整備、⑤耐震バースの整備等がある。海岸施設は、今回の津波這上高を基本に堤防の高さを6m～11.8mにきめ、1840.2mにわたり、集落を囲む形で堤防を建設する。漁港の外郭施設の津波低減効果と利便性のため、漁港背後は堤防高さを6mとした。集落の再編は、①堤防の嵩上げに応じて地盤高さを6mまで盛土し、道路の整備、延焼防止のための計画的な公園と道路の配置、②青苗5区からおよび低地からの移転希望者の高台4地区への移転を行う。これらの事業は、漁港整備事業、漁港施設災害復旧事業、海岸施設災害復旧事業、漁業集落環境整備事業、防災集団移転促進事業で行われる。
