# 内部欠陥を有する板厚50mmおよび75mmの V形開先突合せ多層盛り溶接継手の引張疲労強度試験

建設省土木研究所 正会員 高橋 実 建設省土木研究所 正会員 西川和廣  
建設省土木研究所 正会員 田中正明 建設省土木研究所 正会員 川間重一  
東京工業大学 フェロー 三木千壽

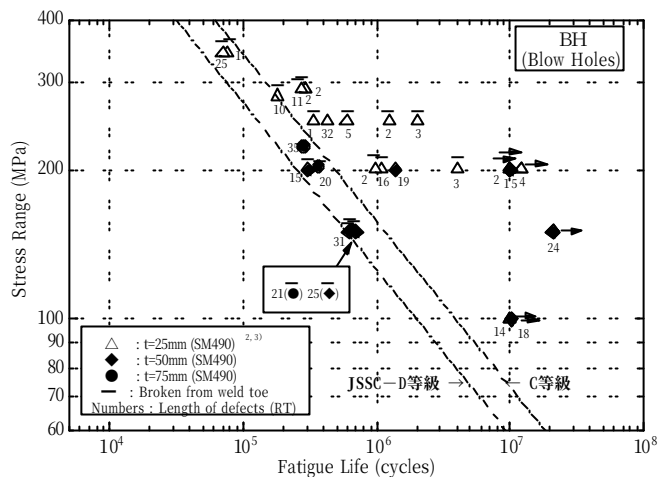
図-2~4にそれぞれ、BH, LF, CR試験体のS-N線図を示す。図中の添え数字は放射線透過試験にて測定した溶接線方向の欠陥指示長さを示しており、図中の一点鎖線は、JSSC疲労強度分類<sup>4)</sup>におけるD等級を示している。写真-1にLF試験体において欠陥を起点とする亀裂が発生し破断に至った破断面写真を示す。

図-2よりBH試験体の疲労強度はそのほとんどがD等級以上であり、図-3よりLF試験体についてはほぼD等級の線に沿って分布している。図-4よりCR試験体では、欠陥寸法の大きい試験体の疲労強度がD等級よりも低い結果となっていることが分かる。また、欠陥の種類に関わらず板厚が厚い継手

(板厚 50mm,75mm)になると薄い継手(板厚25mm)と比べて疲労強度が低くなる傾向があることが分かる。
