# 画像解析を用いた空撮映像からの自動被害抽出手法の検討

| 理化学研究所 地震防災フロンティア研究センター | 正会員 | 長谷川 弘忠 |

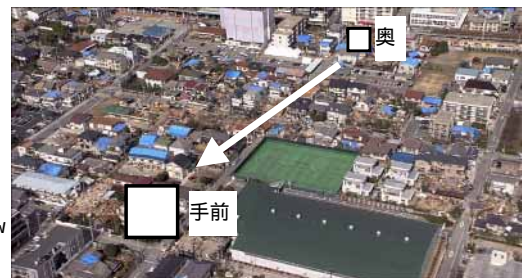
図-2 テクスチャ解析における局所領域の考え方

このため、分解能を考慮して、図-2 に示すように局所領域を画像上部から下部にかけて、31×31 画素から 62×62 画素へと線形的に変化させる。各画素における計算結果を基に、適当な閾値を求め、被害建物領域の抽出を行う。

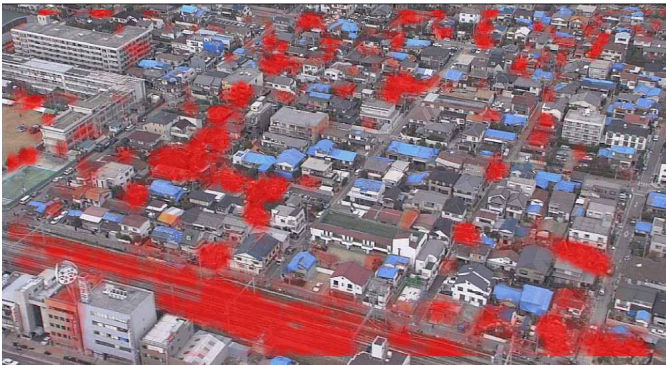
図-5 画像解析による被害建物の抽出結果（地域 B）

次に、同様の手法、指標に基づき、西宮市の別の地域（地域 B）を撮影した画像から、被害抽出を試みた結果を図-5に示す。また、この地域の実被害分布を図-6に示す。この結果においても、倒壊建物については、ほぼ抽出可能であることが確認された。しかし、鉄道の軌道のバラストや、緑地と地面の境界部においても、被害画素が抽出されている。これは、本検討の抽出手法の限界を示しており、抽出指標の追加、あるいは GIS データから建物領域の特定を行うなどにより、被害抽出結果を更に選別する必要がある。

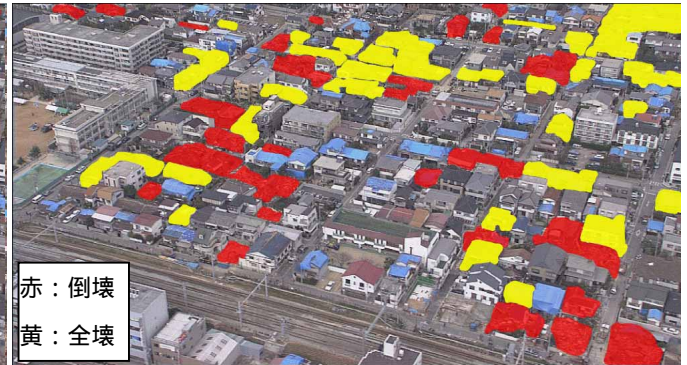
図-6 建物被害地上調査データ、空撮画像目視判読に基づく被害建物の分布（地域 B）
