## 断層真上の構造物はどのように耐震設計すればよいのか？

東洋大学工学部 正会員 伯野元彦

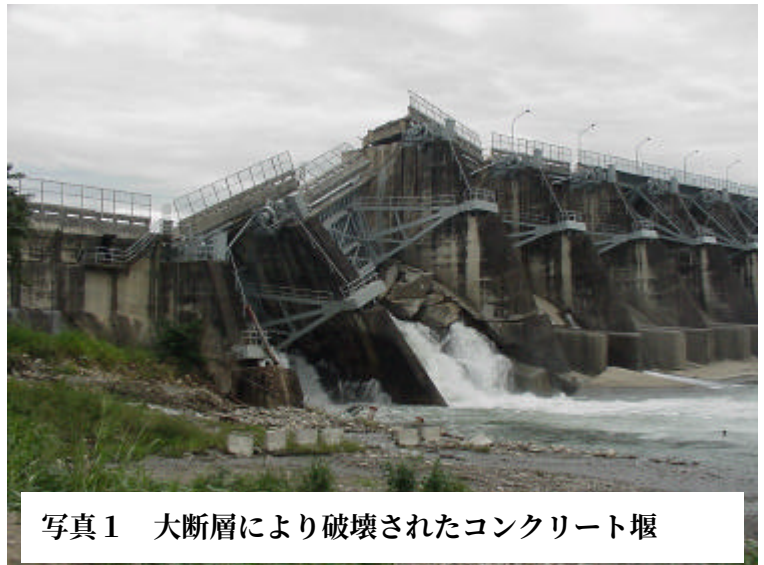
1999年の台湾・集集地震では、大きい食い違い量を持った逆断層が地表に現れ、構造物に大被害を与えた。写真1はこの逆断層により堤体に8mもの上下食い違いを生じ壊れたコンクリート堰である。このような大断層が構造物の真下を通った時どのような対策があるのか、問題提起をしたい。

写真1 大断層により破壊されたコンクリート堰

地表に現れたが、北端部分で進路を東に変えコンクリート堰を壊した位置はなんと5kmも東にずれていたのである。そして、コンクリート堰を建設する前の地質検査では、断層の形跡は認められなかったといわれている。つまり、断層を避けたり、断層のずれ変形を避けて構造物を建設しても、予想通りの位置に断層が現れないのでは対策の立てようがないというわけである。
