# 在姿ロングレールの溶接部における研究

東日本旅客鉄道株式会社 正会員 関野 敦司

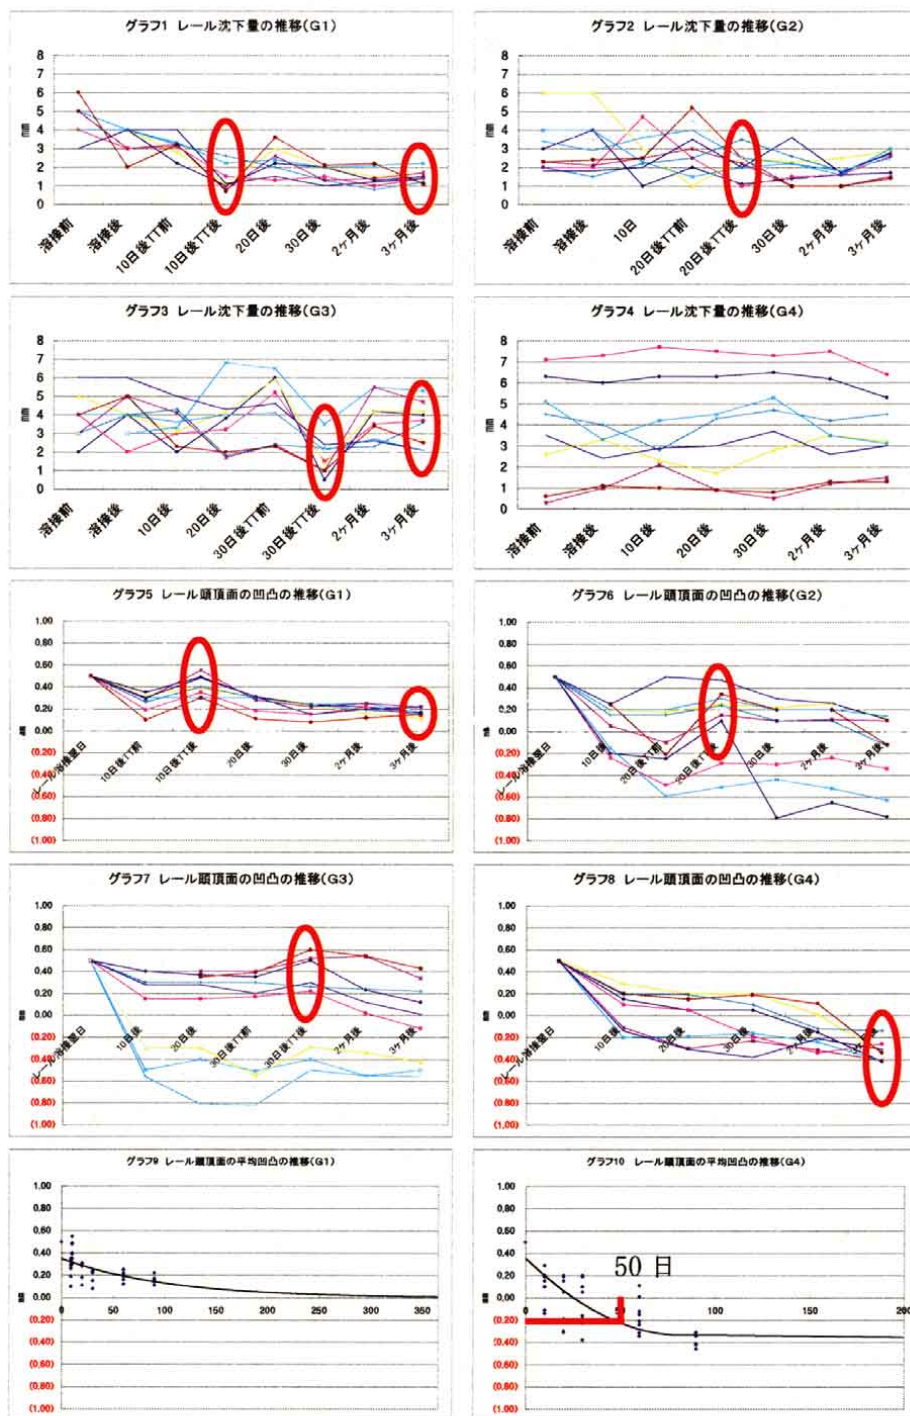
測定結果を右のグラフにまとめた。グラフ1～4がレール沈下量の推移を、グラフ5～8がレール頭頂面の凹凸の推移を示している。

レール沈下量のグラフ1～4より以下のことが読み取れる。

- ①TT後の沈下量は減少している
- ②3ヶ月後の平均レール沈下量が最も小さいのは溶接10日後につき固めを実施したG1である
- ③30日後にTT実施したG3ではその1ヶ月後には元に戻っている

レール頭頂面の凹凸のグラフ5～8より以下の点が読み取れる。

- ①溶接10日後にTTを実施したG1は3ヶ月後でも変化が少ない
- ②TTを未実施のG4は3ヶ月後にはすべて0以下となっている
- ③3ヶ月後の凹凸が最も少ないのは、溶接10日後につき固めを実施したG1である。

以上の結果から、溶接10日後にTTを実施したG1が最も軌道状態が安定していると考えられる。
