## 土木分野における E M 探 査 の 探 査 事 例

関電興業株式会社 正会員 ○片山 辰雄  
 関電興業株式会社 尾崎 克之  
 関電興業株式会社 加藤 裕将  
 建設企画コンサルタント 正会員 小里 隆孝

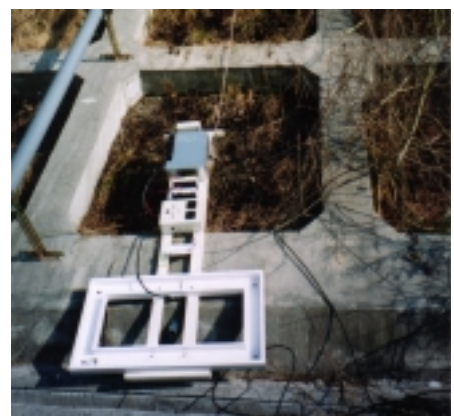
写真 - 1 E M 探査の測定状況

右の写真 - 1 に測定状況の写真を示すように、表面に低比抵抗の導体があり、従来は測定できなかった吹付モルタルや少量の鉄筋がある場所でも探査が可能になったことは、画期的なことであると自負している。

現地での測定は、地盤の上に E M 探査機を置き、瞬時に測定することができ、迅速かつ簡便に探査することが可能で、電極の打設や送信アンテナなどの設置の必要も無い。また、地盤と非接触で測定できるため、地盤表面の状況に制約を受けにくく、種々のフィールドに対応することができる。
