自動車運転者版『ヒヤリ地図』の作成試行と考察

国土交通省国土技術政策総合研究所 正会員 ○高宮 進
 国土交通省国土技術政策総合研究所 正会員 森 望
 国土交通省国土技術政策総合研究所 正会員 若月 健

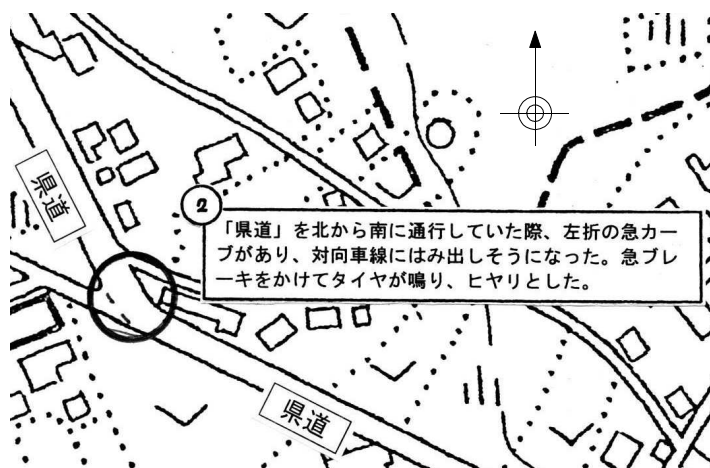
図-1 ヒヤリ地図の例

ヒヤリ事象と現場の道路・交通状況を照合し、その主な要因を推測しとりまとめた。結果を表-3に示す。要因は、大きく「道路・交通環境的要因」と「利用者側の人的要因」に区分し、またさらに詳細な要因を導いた。道路・交通環境的要因としては、図-1のように1)幹線道路が急に屈曲する場合や、2)カーブの先に横断歩道があり歩行者と自動車間の十分な視認性が確保できていないケースなどがあつた。利用者側の要因については、1)一時停止や赤信号を無視した「ミス」に加えて、2)後続車の存在を気にせず車線変更してヒヤリ事象を引き起こしているなど、交通安全に対する意識や配慮が欠けたものが見られた。

調査票の配布・回収数、ヒヤリ地図の例、ヒヤリ事象数等をそれぞれ表-1、図-1、表-2に示す。調査から38通の回答を得、145例のヒヤリ事象を収集できた。またヒヤリ事象は、図-2のように地図上にとりまとめた。表-2は、ヒヤリ事象数とヒヤリ地点数との差を示しており、40例のヒヤリ事象が地点として重なっていることになる。この重なり具合については、5人の指摘が重なった地点が1箇所、4人の指摘が重なった地点が5箇所などとなり、ヒヤリ事象が、ある程度特定の地点で発生していることがわかった。なお当然ながら、各個人の通勤経路上でヒヤリ事象は多く発生している。
