## トルコ大地震の復興支援への時空間情報システムの適用

○名城大学都市情報学研究科 学生員 臼井 真人  
 名城大学都市情報学部 正会員 吉川 耕司  
 京都大学防災研究所 学生員 梶谷 義雄

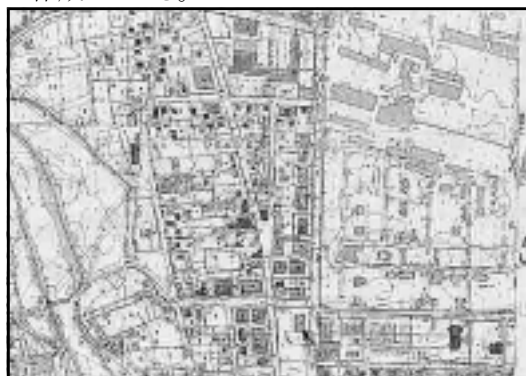
図－２  
地形データ  
作成に  
用いた  
基本図

基本データとしては、紙ベースの基本図(図-2)より、道路・河川棟の地物、等高線、建物形状をデジタル化し、「地形データ」を形成した。

また今後の復興都市計画の策定や、住民の資産管理にも対応できるよう筆界もデジタル化し、「土地データ」として作成している。
