覆工内部探査装置の実トンネルへの導入効果について

西日本旅客鉄道株式会社 正会員 井上英司
西日本旅客鉄道株式会社 正会員 槇 健

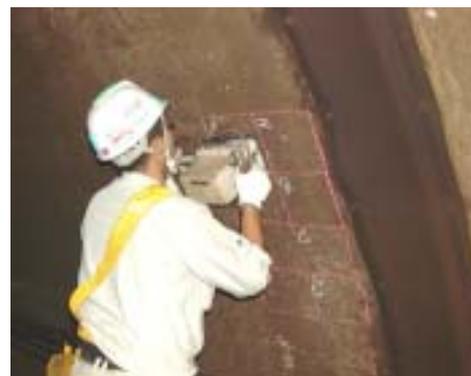
図1 測定風景

測定風景を図1に示す。測定方法は、まず、測定位置を決めるため、現地またはトンネル展開図に記録されている異音箇所について覆工表面に縦横20cmのマスをチョークで記入する。次に探査子を、マスごとに覆工表面に吸着させる。1測点あたりの測定時間は変状あり箇所では30秒、健全箇所は10秒ほどで、変状有無・深さ・種別の判定を行う。変状箇所の周囲が健全判定箇所ですべて囲まれることによって、変状範囲の特定が可能となる。判定結果は検査者が確認できるように探査子に表示され、全ての判定結果が本体機側のパソコンに転送される。変状の深さや分布の状況については、マス目に深さと変状種別を記入し、撮影することで簡単に結果を把握することができる。

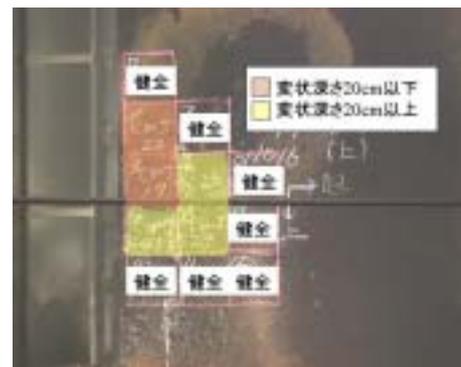
図2 変状深さ判定例

異音箇所のうち、健全である部分と変状がある部分の位置を特定することができるとともに、変状がある部分の面的な広がりについても把握することができた。また、覆工表面から鋭角に深さが分布しているか、平行に分布しているか、についても明確になった。（図2）さらに、ジャンカやクラックといった変状種別を特定でき、補修対策を選定する資料を得ることができた（図3）。
