岩盤地区での復元緑化計画の検討 - 岩盤法面緑化のための緑化樹種の選定 -

大成建設（株）土木技術研究所 正会員 大川原良次
大成建設（株）名古屋支店 菅哲治
大成建設（株）土木設計部 正会員 渡邊篤
大成建設（株）名古屋支店 正会員 濱田武人

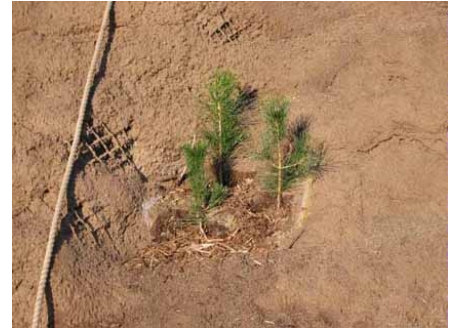
写真1 根床に植栽されたクロマツ

植栽は2002年の12月中旬に実施した。植栽樹種としては試験地が過酷な自然条件にあることから先駆樹種としてアカメガシワ、アキグミ、ウツギ、ヤシャブシの4種を用いた。昨年度の調査から急勾配の岩盤面に定着していたリョウブ、アラカシの2種と、現地試験で定着率の良好であったウバメガシ、ネズミモチ、クロマツの3種を加えた合計9種をそれぞれの根床に3本ずつ巢植えた。定植直後のクロマツを写真1に示す。定植後4ヶ月が経過した試験地A全体を写真2に、クロマツの生育状況を写真3に示す。4ヶ月経過した段階では、各試験地とも活着は良好であり、春の芽出し後生育を開始することが期待されている。最終的な活着ならびに生育に関しては、少なくとも夏期の乾燥、高温を経てから結論を出す必要があるため今後の検討が必要である。

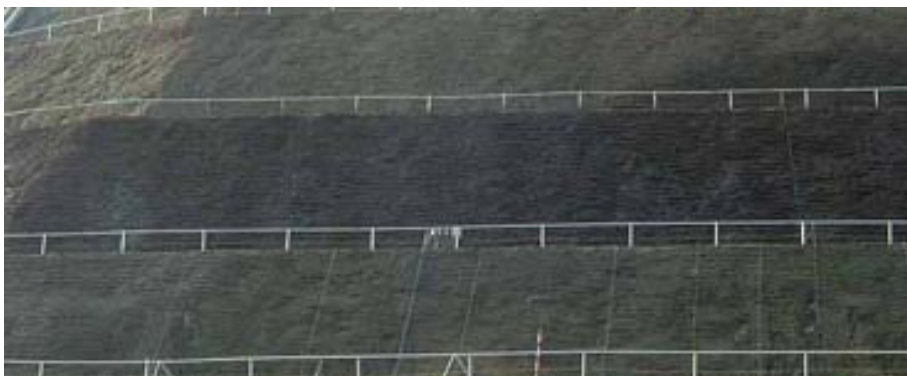
写真2 A試験区の全景

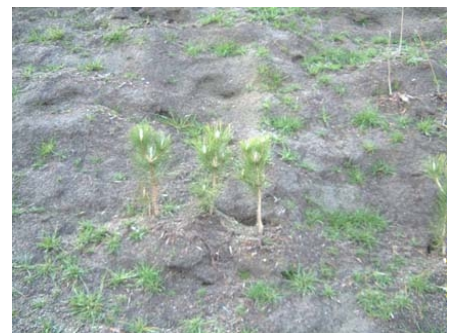
写真3 A試験区のクロマツの生育状況
