## 光ファイバセンサによる地すべり挙動計測

関西大学大学院 学生員 ○森山健太郎  
 関西大学大学院 学生員 藤田 喜彦

関西大学工学部 正会員 楠見 晴重  
 関西電力（株） 正会員 吉田 次男  
 関電興業（株） 尾崎 克之

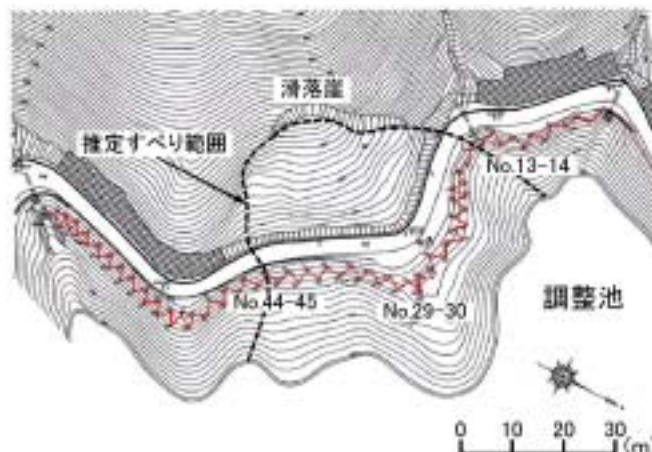
図1 動態観測斜面の地形・地質状況図

現場の地形・地質状況を考慮した結果、この現場では広範囲にわたり地滑りが起こっていると考えられる。よって、予想される地滑り範囲を跨ぐ形で、総延長2000mの光ファイバを、V字型に組み合わせて敷設した。（伝送区間約1600m、計測区間400m）光ファイバの固定治具には留め金付きクリートを用い、No.1～No.80の80個を敷設した。また、光ファイバの保護管として、合成樹脂製可とう電線管を被せた。また、光ファイバセンサは温度変化によるひずみ測定誤差（約0.002%/℃）を生じるため、温度補正を行っている。この現場では斜面の傾斜方向により、日照条件が変化すると考えられるため、斜面の傾斜方向ごとに、4箇所の温度補正帯を設けた。

図2は、図1に示された3箇所の光ファイバセンサの経時変化を示したものである。これら3つの光ファイバセンサは計測期間中に最も変位の大きかったものである。計測開始後約270日以降に、3箇所の光ファイバセンサ全てにおいて急激な変位の増加が見られた。

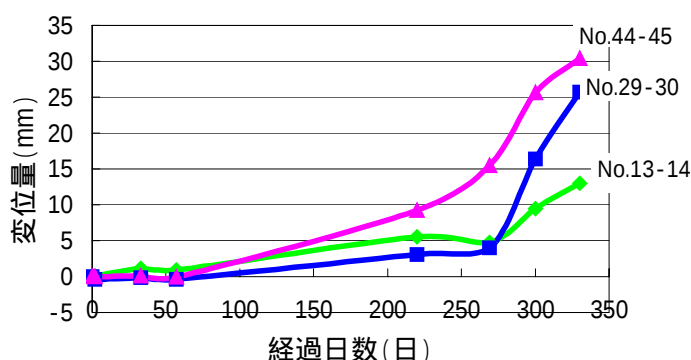
図2 光ファイバセンサの経時変化

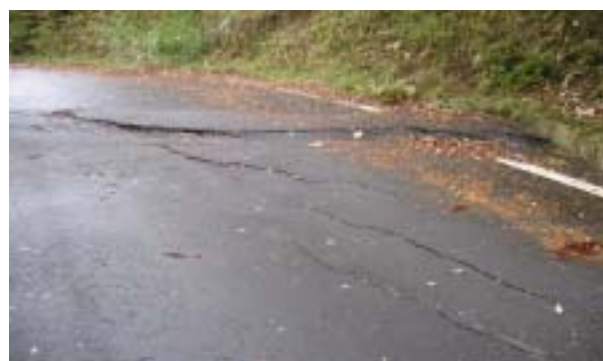
図3 光ファイバセンサ No.44 - 45 付近の道路状況

また、これと同時期に光ファイバセンサ No.13 - 14、No.44 - 45 付近の道路上において最大幅約 15cm 長さ約 5mのクラックが生じていることが確認できたことから、地すべりの挙動が捉えられたものと考えられる。

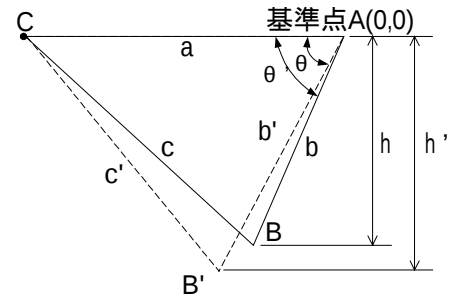
図4は、ヘロンの公式による変位点の変位置及び変位方向の算出方法を示したものである。ここで、三角形の辺は光ファイバセンサを表している。辺aは変位していない光ファイバセンサであり、辺b、cの光ファイバセンサは変位を受けた光ファイバセンサである。三角形の頂点をそれぞれ、A点が基準点(0,0)とし、B点を変位が生じた測点、C点を固定点とおく。また、既知である要素は、CA間AB間BC間の距離であるa、b、cと、それぞれのひずみ量 $\epsilon$ 、 $\epsilon_{AB}$ 、 $\epsilon_{BC}$ である。ヘロンの公式により面積の増減からB点および移動後のB'点の座標は以下の式により算出される。

図4 ヘロンの公式による点Bの変位方向及び変位置

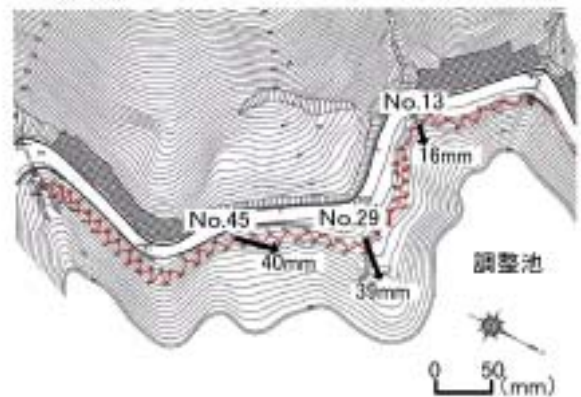
図4は、特に変位の大きかったNo.13, No.29, No.45について変位置と変位方向の検討を行った結果を示したものである。図4より推定すべり範囲の境界付近であるNo.13, No.45の光ファイバセンサでは、斜面の内側の方向に変位していることが分かった。また、推定すべり範囲の中央部であるNo.29の光ファイバセンサでは斜面の傾斜方向とほぼ同方向に変位していることが分かった。これらのことより、この地域の地すべりは推定されたすべり範囲で起こっており、その挙動を光ファイバセンサにおいて捉えられることが確認できた。

図5 地すべり斜面の変位置及び変位方向
