## 盛岡市中心部の街路網におけるバリアフリー水準の評価分析

岩手県浄化槽協会 正 員○佐藤武紘 岩手大学 正 員 南 正昭  
岩手大学 正 員 安藤 昭 岩手大学 正 員 赤谷隆一

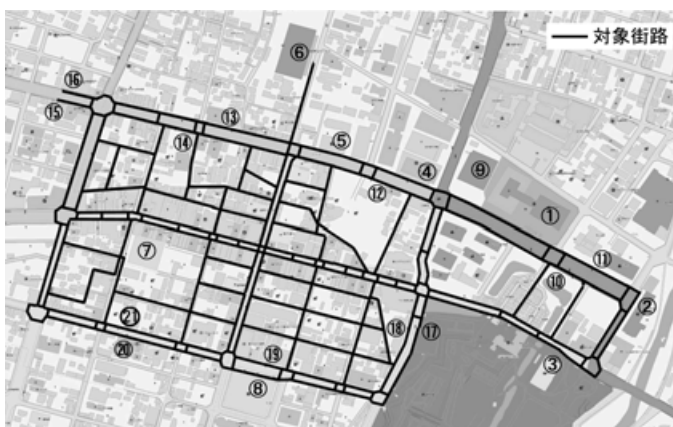
図-1 研究対象街路概略

この街路網への外部からのアクセスを可能にする公共交通機関にはバスが存在する。盛岡市では「でんでんむし号」と呼ばれる都市循環バスが盛岡駅から市街地中心部の各所を通り、約20分間隔で運行している。「でんでんむし号」にはバリアフリーに準じた低床バスを使用している。表-1に各施設の名称、図-1に対象街路網と各施設の位置関係を示す。
