フーチングの無い円形断面橋脚の健全度評価 (その2：円型断面橋脚用の標準値算定式の開発)

北海道旅客鉄道(株) 正会員 ○鳴井 聡
山口 勝宗
正会員 小西 康人
鉄道総合技術研究所 正会員 峯岸 邦行
正会員 羽矢 洋

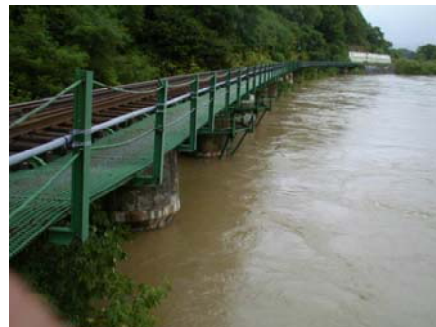
図1 天塩川増水時の問平陸橋

問平陸橋、錦川橋りょうは、宗谷本線の糠南・雄信内間に架設されており開業後約80年経過している。問平陸橋は17連16橋脚(延長174.96m)、錦川橋りょうは11連10橋脚(延長112.78m)で構成され、天塩山地の急峻な斜面を沿うように立地している。また、線路と近接して流れている天塩川は、毎年、融凍期や台風等の大雨により桁下近くまで増水しているが、河川改修等で橋りょう周辺部の洗くつが進行しつつあり、環境条件が厳しさを増している状況にある。
