津波は波ではなく、洪水である

攻玉社工科短期大学 フェロー会員 伯野 元彦

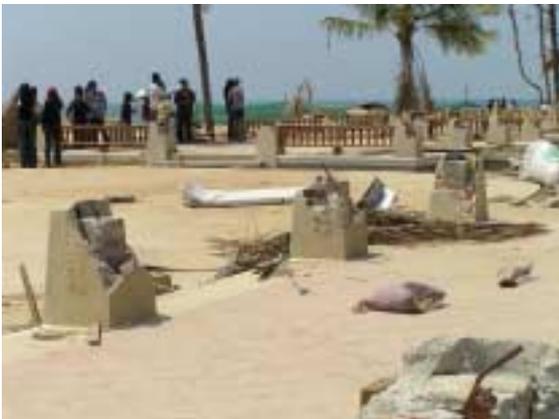
写真 1 タイ・カオラックの津波によって折れた鉄筋コンクリート柱の鉄筋は柱中心に僅か 1 本のみ。

写真 1 はタイ・カオラックで津波にやられた鉄筋コンクリート柱の断面であるが、何と鉄筋が柱断面の中心に一本しかない。これでは曲げに抵抗できず鉄筋コンクリートと言えるのかどうかも疑わしい。開発途上国ではよくこの一本鉄筋が用いられているが、壊れるまでわからないので困ったものである。また写真 2 の木筋コンクリートも外見上はわからないが津波には弱い。

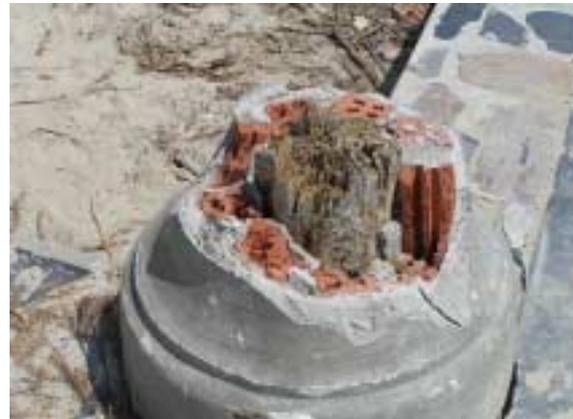
写真 2 タイ・カオラックの津波によって折れた建物柱は、木の周りをレンガコンクリートで固めた複雑なものだった。
