イラン・バム遺跡における日干し煉瓦と目地の力学的物性値の推定

埼玉大学	学生会員	村上	和哉
埼玉大学	正会員	長田	昌彦
埼玉大学	正会員	渡邊	邦夫
埼玉大学		小口	千明

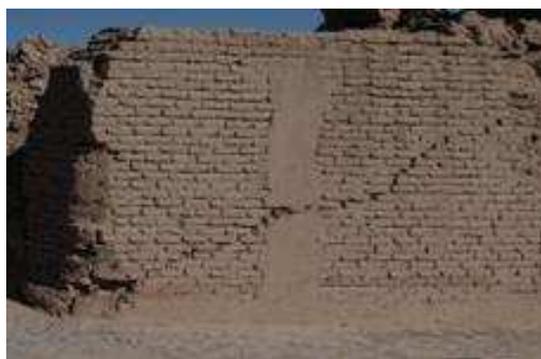
図-1は、モスクに向かう通路の壁が地震により亀裂が入った状態で残存している部分の写真である。地震動の入力方向は、多くの柱などの倒壊方向から写真の左右方向であると推定されている。亀裂は、煉瓦と煉瓦を埋める目地の部分をアミダ状に選択して進展しており、日干し煉瓦構造物における破壊様式の典型的な例である。したがって日干し煉瓦構造物の強度特性を把握するためには、煉瓦と目地の境界部における強度特性を求める必要があるが、現在のところ直接せん断試験などによる評価はなされていない。

図-1 地震により亀裂が発生した日干し煉瓦壁面
(バム遺跡)
