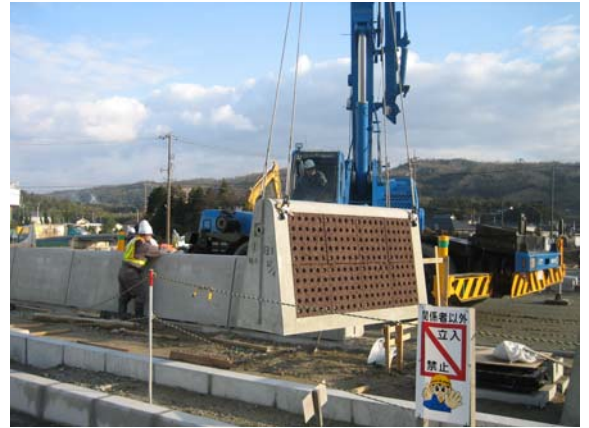
写真-1 据付状況

施工は、あらかじめ工場にて吸音パネルを固定した低層遮音壁を所定の位置に設置し、幅 20mm 程度の目地に無収縮モルタルを打設した後、延長方向に配置した PC 鋼材を緊張し、各ブロックの一体化を図った。各施工延長は、20m～210m で、総延長は 638m である。低層遮音壁の据付状況を写真-1 に、PC 鋼材の緊張状況を写真-2 に示す。

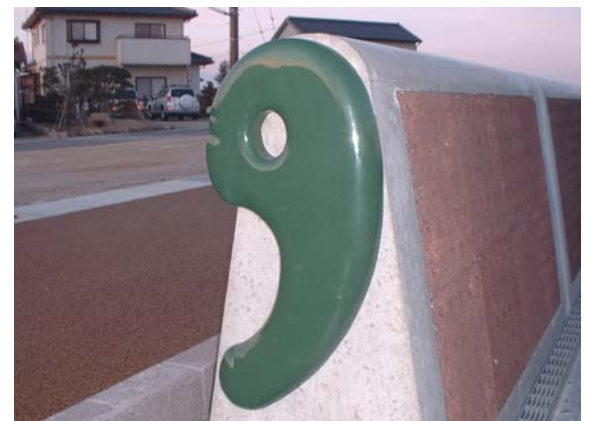
写真-3 勾玉型オブジェ

地域住民や玉湯への観光客へ道路に愛着を持ってもらえるように、地域の特色を盛り込み、景観への配慮を行うこととなった。各種検討の結果、吸音パネルの色を四季を通じて自然に溶け込む茶褐色とした。また、低層遮音壁には、玉湯の歴史ロマンを伝える勾玉型のオブジェを車道・歩道側の側面と交差点端部に取り付けた。なお、その色は出土する勾玉で一番多い緑色とした。交差点端部に取り付けたオブジェを写真-3 に示す。

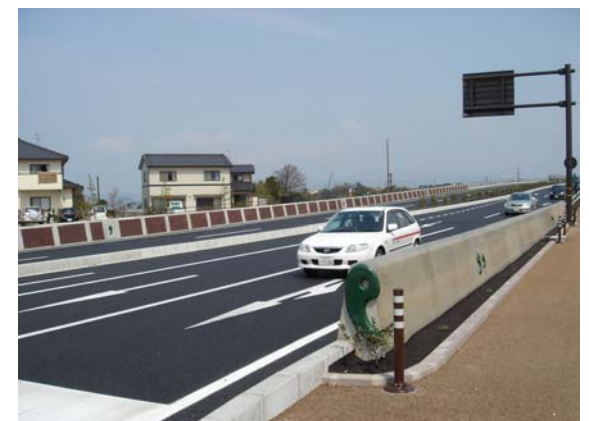
写真-4 完成写真

本稿では、孔空き吸音パネルを有する低層遮音壁の構造と特徴、および施工概要について紹介した。工事対象区間であった松江道路玉湯工区のバイパス部も 2007 年 3 月に開通となり、現在供用されている(写真-4)。本報告が、今後の景観配慮、周辺住民や歩行者に対する道路騒音対策の一助になれば幸いと考える。
