## アルカリ骨材反応による劣化を受けたコンクリート橋脚の解析的研究

## 1. はじめに

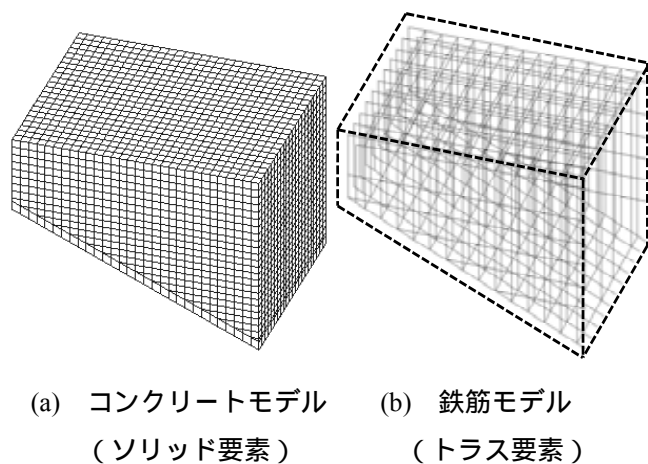
図4 モデル図

橋脚 K の梁部のモデルを作成し、柱部との連結部を全方向で拘束した。コンクリート部材のモデルに、引張力によるひび割れを表現するソリッド要素を用いた。ソリッド要素にコンクリートの材料特性を設定し、コンクリート部材とした。コンクリートのモデルを図 4-(a)に示す。鉄筋部材のモデルは、軸力のみを考慮するトラス要素を用いた。図 4-(b)に示すように、トラス要素はソリッド要素の接点と接点を結ぶように配置した。図 5 にコンクリートの膨張要素を配置した解析モデルを示す。図 5-(a)が表面 10cm の要素を取り出した外部膨張要素、図 5-(b)が内部の膨張要素である。図中で、グレーの要素が膨張要素、白い要素が非膨張要素である。膨張要素に膨張ひずみを与え、解析を行った。

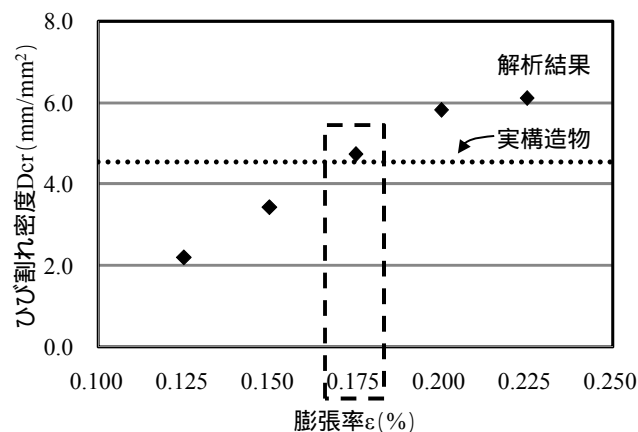
図6 ひび割れ密度比較

ときは、解析結果のひび割れが実構造物のひび割れ密度より大きい。0.125%から0.225%の膨張率を0.025%ごとに比較した。ひび割れ密度と膨張率の関係を図6に示す。

●印が解析モデル、実線が実構造物の結果である。解析モデルの膨張率が0.175%のとき、実構造物に一番近い値を示した。膨張率0.175%のときのひび割れ性状と実構造物のひび割れ性状の比較を図7に示す。梁の主鉄筋に沿ったひび割れなど、類似したひび割れ性状を示している。膨張率が0.175%のときの実構造物と解析結果の分布を図8に示す。どちらも0.3mmのひび割れ幅の頻度が一番多く、分布形状も似ている。ASRによるひび割れ性状をシミュレートすることができたので、鉄筋の応力状態の比較をした。鉄筋の軸ひずみの分布を図9に示す。図中に、鉄筋の軸ひずみデータを採取した曲げ加工部の箇所、A、B、Cの位置を示す。現状の膨張率は、応力が最も発生している箇所でも、鉄筋ひずみが200 $\mu$ 程度であり、膨張を促進させ膨張率0.4%まで膨張させても、470 $\mu$ 程度であった。橋脚Kの鉄筋が将来とも降伏する可能性は低いものと推測される。

解析結果より得られたひび割れ性状を定量的に評価するため、コンクリート表面のひび割れ密度を求めた。解析結果のひび割れ密度は、膨張率が 0.1%以下のときは、ひび割れがほとんど発生しておらず、0.25%以上の
