## 長距離掘進対応ビットシステムの開発 ～ 実施工における二重ビットの機能検証 ～

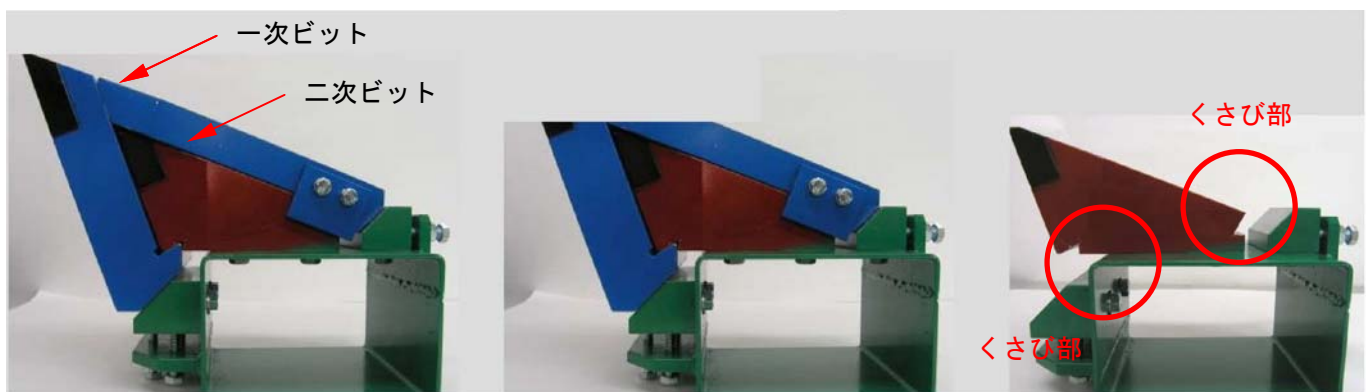
写真-1 二重ビット模型

シールド掘進の長距離施工におけるカッタービットの延命方法については、ビット本体の耐久性向上や、ビット交換技術など多数提案されている。二重ビットは実績のある高低差配置ビットを応用した技術であり、外側のビット内に内側のビットを仕込み、外側のビットが磨耗した後、内側のビットが作業員の手を介することなく自動的に出現し、再び鋭利なビットにて掘削可能となる（以下、外側のビットを一次ビット、内側のビットを二次ビットと呼ぶ）。一次ビットについては、構造上、板状となるため、掘削方向からの荷重が作用しても、破損しない板厚とする必要がある。昨年、二次ビットの出現プロセスを模型で確認するとともに(写真-1)、一次ビットに対し、有限要素法による計算手法にて一次ビットのシャンク材・超硬チップの強度・板厚の構造検討を行った<sup>1)</sup>。今回は、実施工における二重ビットの機能検証結果について報告する。

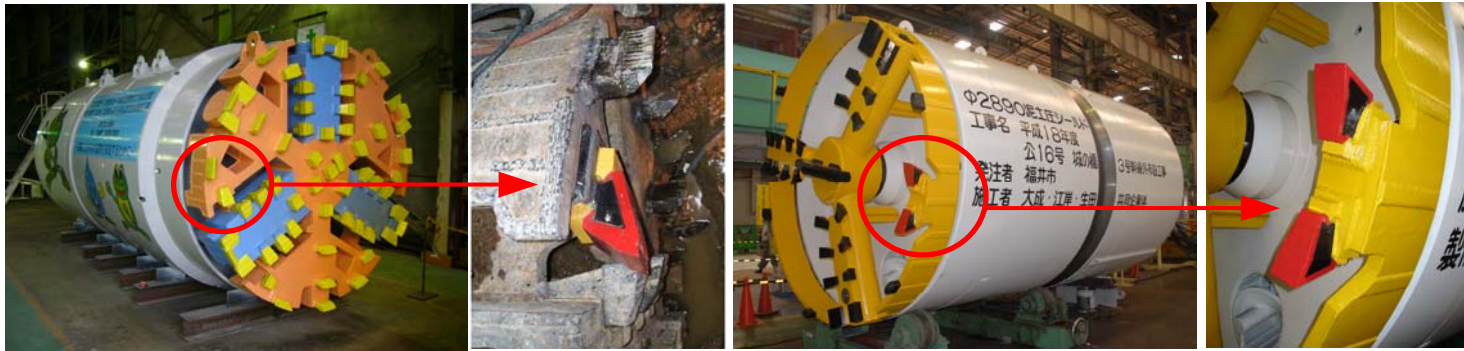
写真-2 実施工(試験施工)① シールドマシン及び二重ビット

それぞれのシールドマシン及び二重ビット取付け状況を写真-2及び写真-3に示す。

なお、実施工②では一次ビットの磨耗を促進するために、ティースビットに超硬チップは設置していない。  
また、二次ビットの磨耗状況を確認するために、二次ビットとその他のビットの高さを同じに設定した。

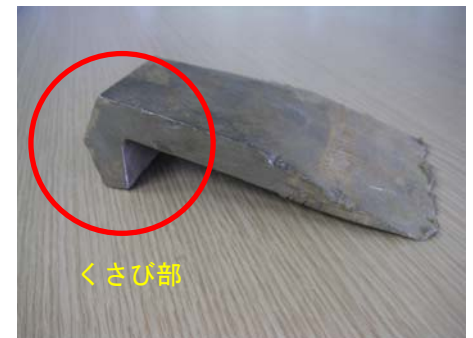
写真-4 一次ビット

掘進中に一次ビットが排土管からスクリーコンベアを通過して礫取り箱にて回収され、計画どおりに磨耗によって鋭角先端部が破断している状況が確認できた(写真-4)。また、二次ビットとの固定部分であるくさび部分には破損等は確認されず、掘進中に自動的に二次ビットが出現する機能を確認できた。

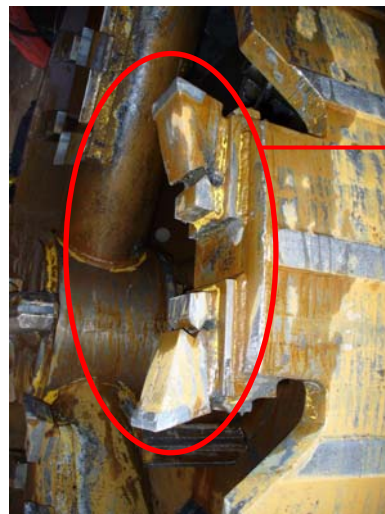
写真-5 二次ビット(全景)

掘進完了後の二次ビットの状況を写真-5 に示す。二次ビット出現後は、二次ビットが掘削方向からの荷重を受けているが、写真-6のように二次ビット取付け部にも異常は見られなかった。また、一次ビットを固定するくさび部にも大きな力がかかった様子は無く、自動的に二次ビットが出現する機能を確認できた。
