## 高機能セラミック素材の補修材料への活用について

(株)イーグル・ヴィジョン※1

(有)補修技術設計※2

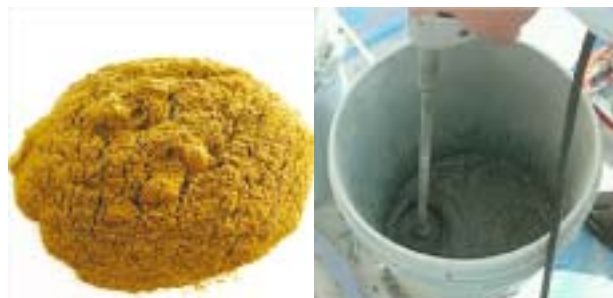
写真1 高機能セラミック素材（左）

写真2 高機能セラミック素材攪拌状況（右）

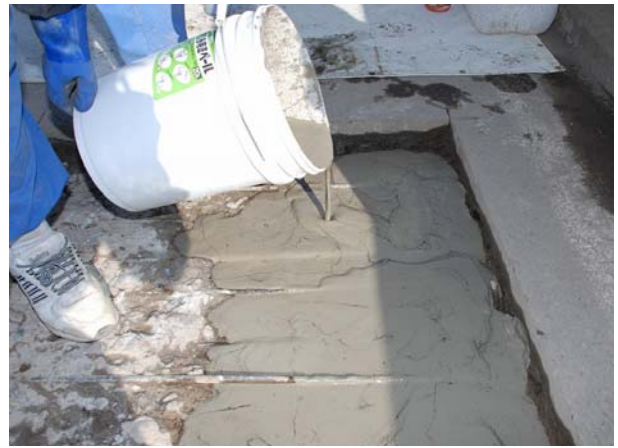
写真3 高機能セラミック素材による床版補修作業

写真3の如く、床版かぶりコンクリートの復旧材料に高機能セラミック素材を約 30mm の厚さで打設した。低温環境であったが、打設後 20 分~40 分程度で硬化を確認した。舗装の敷設は打設後約 90 分後に行ったが、沈下や割れなどは見られず、良好な結果が得られた。

施工範囲：撤去・復旧範囲 1m×1m

舗装厚  $t = 80\text{mm}$ (平均)

かぶりコンクリート厚  $t = 30\text{mm}$ (平均)

気温：0℃~5℃
