## ベンゼン等の汚染土壌の浄化工事事例

大阪ガス株式会社 正会員 ○中谷 元彦  
株式会社大林組 正会員 宮岡 修二

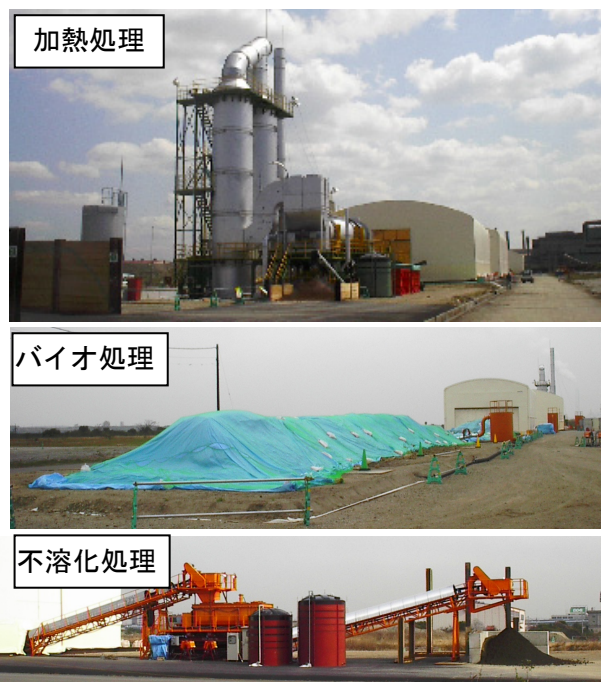
写真-1 各処理の施工状況

処理対象土量は 27,000m<sup>3</sup>、汚染物質はベンゼン、シアンであり、両物質で複合汚染した土壌もあった。土質は砂質土と粘性土の互層であり、ベンゼンが GL-6m 程度、シアンが GL-3m 程度までの深度に分布していた。浄化目標は第二溶出量基準以下とし、土壌溶出量・土質・種々の処理技術の能力、処理に要する期間・経済性等、様々な因子を考慮して、表-1 および写真-1 に示す通り、加熱処理、バイオ処理、不溶化処理の3種類の処理方法を採用した。なお、複合汚染した土壌はベンゼンを処理した後に、シアンの不溶化処理を行った。

加熱処理は、乾燥炉内で土壌を加熱して、ベンゼンを揮散除去する技術である。そして、揮散させたベンゼンを含む排気ガスは二次燃焼炉に導き、再加熱してベンゼンを熱分解する。

バイオ処理は、土壌中に存在する土着の微生物を活性化してベンゼンを分解処理する方法である。以下に処理概要を述べる。まず、処理対象土壌に、栄養塩、堆肥、易分解性有機物を原料とした微生物活性化材ヒートコンポ<sup>2)</sup>を添加混合する。これを盛土して畝を作りシートで覆う。畝の底部に設置したパイプからブロワで吸引して、畝の土壌空隙内に外気を取り込み、微生物に酸素を補給して活性化を促進し、ベンゼンを資化させて分解するものである。

シアンはアルカリ性で溶出しやすい性質があることから、酸性の鉄系不溶化剤添加量は掘削土の pH（アルカリ度）に応じて調整するのが適切と考え、掘削を行う区画毎にラボ試験を実施して、鉄系不溶化剤の添加量を決定し処理した。土壌と薬剤の混合は写真-1 に示すプラントで行った。不溶化処理した土壌は 100 m<sup>3</sup> 毎にシアン溶出量（環告 18 号）の分析を行い、処理状況を確認した。分析結果は全て第二溶出量基準をクリアしており、これら全試料数の 87%は指定基準もクリアした。
