## 地震前後の DSM を用いた新潟県中越沖地震における倒壊建物の抽出

千葉大学大学院 正会員 丸山 喜久, 山崎 文雄  
元 千葉大学工学部 非会員 田代 啓

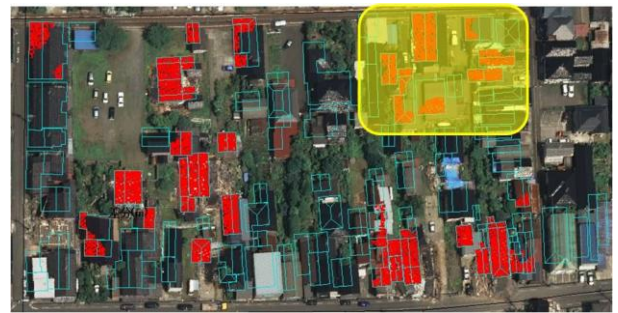
図-5 事前画像のみブレークラインを使用した場合の抽出結果  
(右上は地震後DSMのエラーが大きいエリア)

そこで地震前の建物の形状をハードブレークラインとして与えることにより、より正確なDSMを用意する。今回は建物倒壊が多かった東本町3丁目の2つの街区について建物上面の図化を行い、ブレークラインを用いて不整三角形網(TIN)を作成した(図-3)。地震後画像については、即時性を重視し自動取得のDSM(図-4)を用いて差分を計算すると、およそ階層の高さである2.5m以上標高値が減少した箇所は図-5のようになった。空中写真より目視で判断したものに加え、屋根上面の変状が少ない倒壊家屋も捉えることができ、対象範囲内の倒壊15棟は全て捉えることができた。しかし地震後のDSMに前述のエラーが含まれているため、エリア的にエラー

の広がる部分(右上の四角)を除いても、建物面積の半分以上を倒壊と誤抽出したものが4棟、一部を誤抽出したものは8棟ある。
