綾部市域の由良川沿川における伝統的治水対策と洪水氾濫特性

京都大学大学院 学生員 ○福井 治
関西大学大学院 学生員 川中 龍児

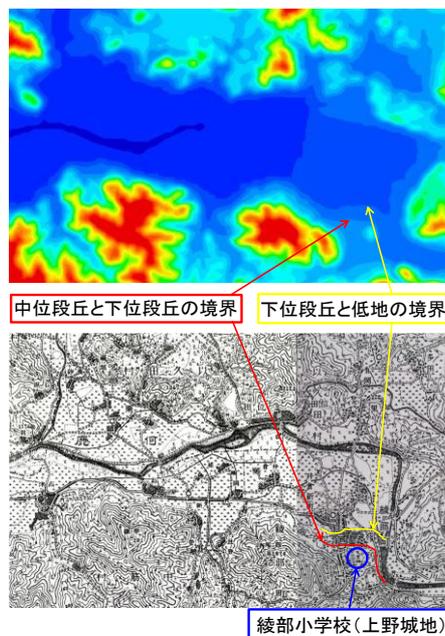
図-2 河岸段丘について

綾部市域の由良川沿川には河岸段丘が形成されており、上記した上野城地が築かれた上野台地が中位段丘であり、城下町が成立した上野台地の麓の平地が下位段丘上に位置している。図-2 に示すように、明治26年の地形図と数値地図50mメッシュ(標高)から得られるコンター図を用いると、当時の綾部市街地が由良川に近いところでは下位段丘上に、または由良川から離れた場所に成立していたことが分かる。

上記の計算結果より被害が大きかった東部地域は，近年になって住区域が広がった地域であり，図-2の明治26年時の住区域の広がりでの被害の大きさと比べると，住区面積に対する床上浸水面積の割合である床上浸水面積率は3.8倍となっている．これより，先人達の段丘上を中心に居住するという居住形態がいかに有効であったかが分かる．また，水屋を確認した場所においてその嵩上げ高さを考慮した場合としなかった場合で床上・床下浸水被害の大きさを比較すると，嵩上げ高さを考慮した場合の方が，被害が大幅に軽減される結果となった．また，被害が大きい地区ほど嵩上げが高いことから，水屋等の旧家の嵩上げ高さが住区域を新たに作る場合の水害危険度の指標の一つとして考慮できるのではないかと考える．

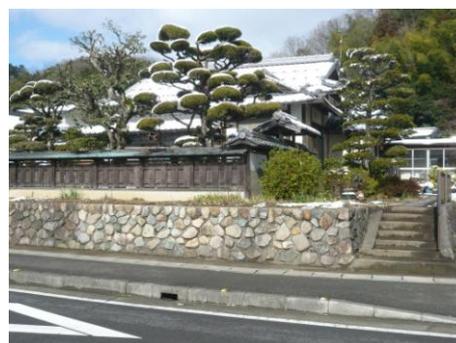
写真-1 水屋

また、由良川沿いの低地には住民の自衛手段として、一般的に水屋と呼ばれる石垣により敷地が嵩上げされた写真-1のような特殊な家屋が数多く残っている。3つの地区の水屋の嵩上げ高さを調査したが、それぞれの平均値は0.91m、0.84m、1.18mとなり、地区により高さに差が見られた。

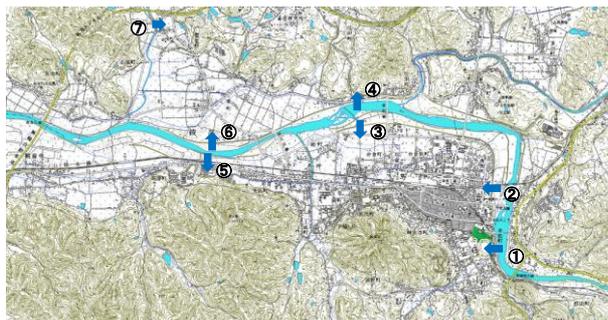
図-3 氾濫地点

由良川とその支川，犀川の疎通能力を算定することにより，その値が小さい地点を氾濫地点とした(図-3)．また本研究では，正方格子を用いた氾濫計算モデルにより洪水氾濫計算を行う．氾濫計算の手法は浅水方程式を基礎式とした武田ら¹⁾の手法を用いた．正方格子の一辺は50mとし，地盤高は数値地図50mメッシュ(標高)を用いた．氾濫流量に関しては，ピーク流量および氾濫時間が異なる5つの氾濫流量ハイドログラフを仮定し，氾濫地点⑥及び⑦から流入させ，平成16年台風23号時の氾濫の状況と同程度の氾濫を対象とし，氾濫時間が2時間，氾濫開始から1時間でピーク流量に達しその後減少するといったものを氾濫流量とした．ピーク値に関しては，由良川の綾部地点までの流域面積と犀川のそれとの比10:1より，200m³/s及び20m³/sとし，それぞれの氾濫地点でこの氾濫流量が流入した場合の氾濫計算を行った．

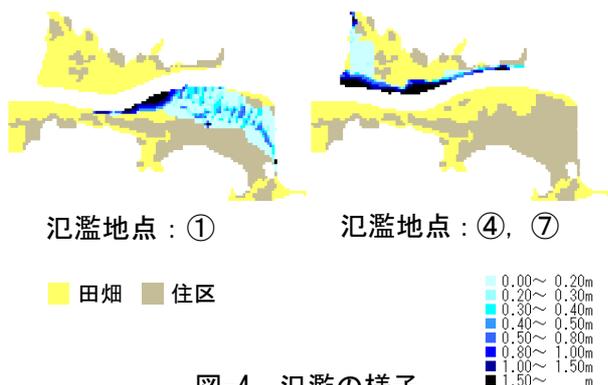
図-4 氾濫の様子

氾濫地点が①の場合，④及び⑦の場合の氾濫開始から2時間後の氾濫の様子を図-4に示す．また，住区の浸水深が0.5m以上を床上浸水とし，上記2つの場合で氾濫時間内に床上浸水した住区の様子を図-5に示す．これらによれば，住区面積の広い東部地域での床上浸水被害が大きいことが分かる．また，由良川沿いには氾濫水が湛水している場所が見られるが，これらの場所にはほとんど住区は存在せず，被害はほとんどない．
