## 低背植物への植生転換による鉄道沿線の雑草管理の検討

東日本旅客鉄道(株) 正会員 ○佐藤 大輔  
 東日本旅客鉄道(株) 正会員 秋山 保行  
 日本カーリット(株) 大河原季之

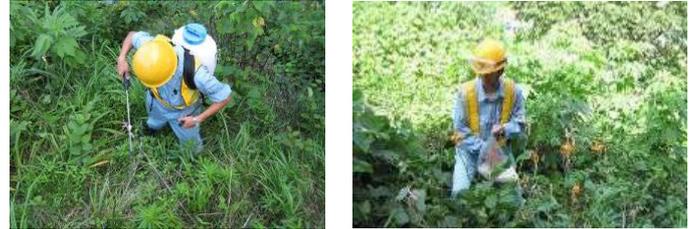
写真 1 施工状況

この手法は、在来の雑草への除草剤散布(写真 1(a))と専用コーティング材で被覆した西洋芝の種子の播種(写真 1(b))を同時に行い、在来の雑草を枯死させ、1~2ヶ月かけて西洋芝の種子が芽吹く植生転換手法である。西洋芝の中には 50~60cm と膝丈程度にしか生長しないものがある。また、冬期でも枯れない西洋芝もあり、緑地形成効果に加え、密生した場合には他の雑草の入り込みが少なくなることが期待できる。

(a) 除草剤散布 (b) 播種

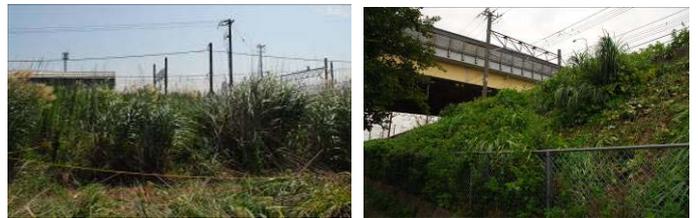
写真 2 試験地 A の状況 (施工前) 写真 3 試験地 B の状況 (施工前)

試験地は周囲に遮蔽物がない平坦地で、草丈 100~200cm のススキ、セイタカアワダチソウが密生し、その株元にコマツナギやヨモギ等が点在する高背な植生であった。

試験地は傾斜角約 30° の南東向きのり面で、シヤクチリソバを主とし、クワモドキおよびススキ等が密生する草丈 100~150cm の高背な植生であった。

試験地の施工前の写真を写真 2, 3 に示す。以下に各試験地の概要を述べる。
