高力ワンサイドボルトを用いた遅れ破壊ボルトの取替え施工試験

鋼橋技術研究会 正会員 ○鈴木 博之
 鋼橋技術研究会 正会員 中島 一浩
 鋼橋技術研究会 佐藤 浩明
 鋼橋技術研究会 藤井 克紀

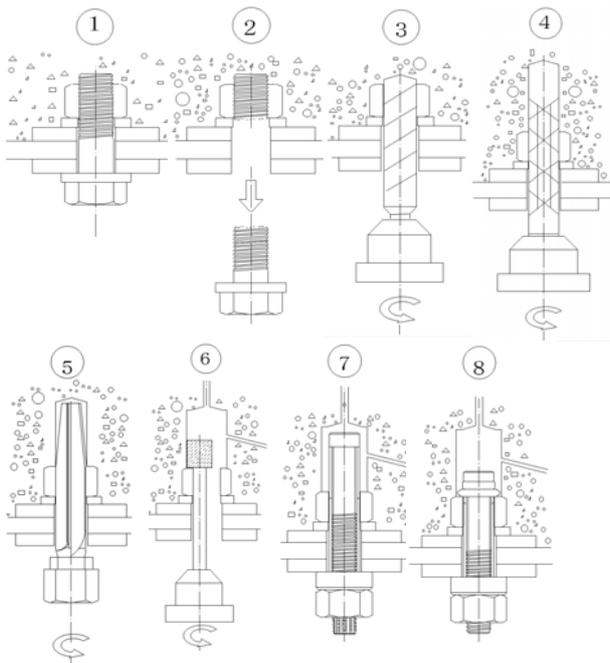
図-1. ボルト取替え作業手順

ボルト取替え作業手順を図-1 に、施工試験体寸法を図-2 示す。

図-1 のボルト取替え作業手順の詳細を、以下に述べる。

- ①昭和 48 年以前のウィットサイズの高力ボルト W7/8 インチを想定した。
- ②既設橋の RC 床版中にある「摩擦接合用高力座金」と「摩擦接合用六角ナット」は残存させたまま、片側から遅れ破壊した損傷高力ボルトのみをボルト孔から撤去する。
- ③同位置の残されたボルト残片を鉄鋼ドリル（ノス型ドリルφ21.5mm）で撤去する。
- ④コンクリートドリル（φ21.0mm）により RC 床版を高力ワンサイドボルト差し込み長さ分、掘削する。
- ⑤残存ナットのねじ山を高力ワンサイドボルト径（φ20.9mm）が完全に通過できる径まで切削する。
- ⑥高力ワンサイドボルトのボルト頭を形成するバルブスリーブ部の空間を確保するため、工業用ダイヤモンド

フレークを電着させたロータリー砥石により孔径を拡大研磨する。

⑦RC 床版部の削孔と拡大研磨作業を完了後、高力ワンサイドボルトを差し込む。

⑧トルシアボルト締め付け機と同機能を持った専用シャーレンチで「摩擦接合用高力座金」と「摩擦接合用六角ナット」を母材と添接板と共に一緒に再び締め付ける。

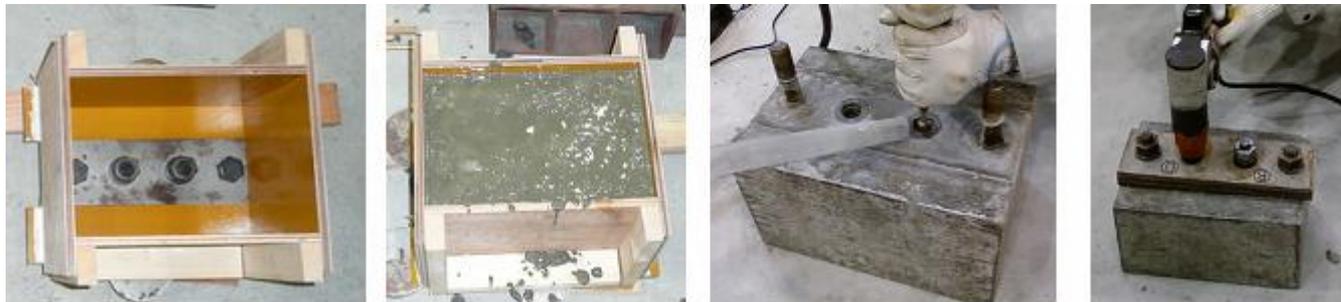
写真-1. 施工試験状況

写真-1 に F11T ボルトの施工試験状況を示す。

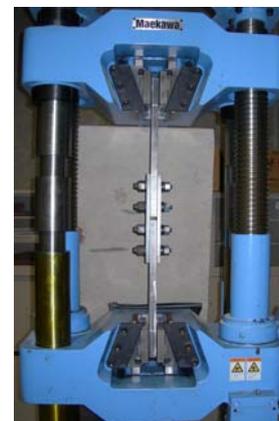
写真-2. すべり試験

遅れ破壊ボルトを取り替えた後、高力ワンサイドボルト継手がすべり耐力を満足するかを確認するため、取替え補強工法（コンクリートがない状態）を再現し、補修後の摩擦接合継手のすべり係数確認試験を No1～No3 の 3 試験体により実施した。母材の板厚は 24mm、添接板の板厚は 14mm とした。高力ワンサイド高力ボルトは MUTF20-80、ボルト孔径は既設孔径の $\phi 24.5\text{mm}$ とした。摩擦面はグリットブラスト処理 ($R_z=75\mu\text{m}$ 程度) を施し、無機ジンクリッチ処理をしない裸仕様とした。すべり試験は、ボルトのリラクゼーションを考慮してボルト締め付け後 7 日以上経過させてから実施した。すべり荷重 (P_s) kN は、明瞭なすべり音を発生した時の荷重を主すべり荷重とし、すべり係数 $\mu=0.40$ 以上を得られることを確認した。

3 試験体のすべり試験結果における摩擦係数は全て $\mu=0.40$ を満足した。

試験体 No1 : $\mu_1=0.539$ 試験体 No2 : $\mu_2=0.504$ 試験体 No3 : $\mu_3=0.607$
