## トンネル覆工コンクリート中の水酸化カルシウムの溶脱に関する一考察

金沢工業大学大学院 学生員○辻本剛士\*<sup>1</sup>金沢工業大学 正会員 木村定雄\*<sup>1</sup>

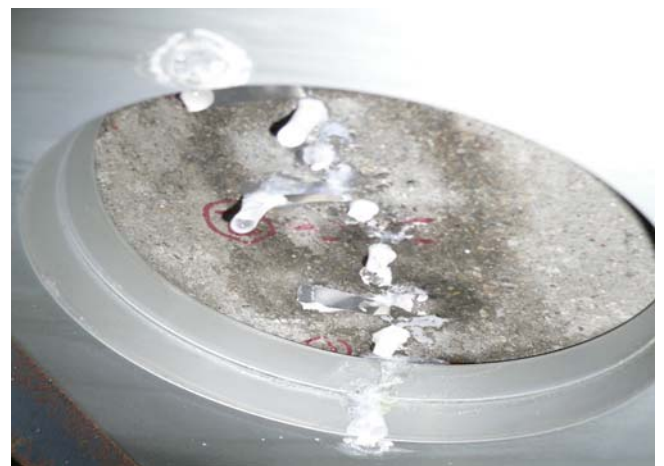
写真3 つらら現象<sup>5)</sup>

写真3は、円柱コンクリートに割裂ひび割れを導入し、そこに地下水を流した湧水実験の状況を示したものである<sup>5)</sup>。これによると、地下水の流出部でつらら現象が確認されている。コンクリートの内部に未水和反応の水酸化カルシウムが多く残存しているため、水酸化カルシウムが溶出してつららが形成されたものである。したがって、覆工コンクリートを貫通し、地山からの湧水現象が認められる場合には、水酸化カルシウムが溶出する速度は、覆工内表面部と比較して相当に早くなるものと考えられる。
