小規模橋梁の効率的な維持管理手法に関する提案

パシフィックコンサルタンツ(株) ○正会員 田原 和久

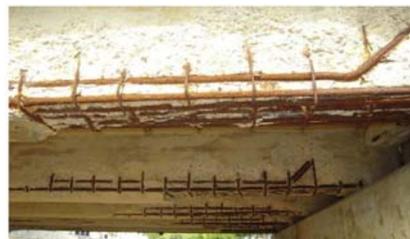
多くが施工不良による「はく離・鉄筋露出」であるが、施工品質のばらつきも大きく、かぶりコンクリートが全面的にはく離し、雨水の影響で主鋼材の一部が破断し耐荷力が明らかに損なわれている橋梁も中には存在している。このような場合は通行止めや応急補強工事が必要であり、早期発見が不可欠である。なお、このような損傷は、損傷範囲が大きいことから損傷の発見は比較的容易であると考えられる(写真2参照)。

写真2 耐荷力低下の危険性が高い損傷
