インターバルカメラを使用した猛禽類繁殖期のモニタリング事例 その2

○パシフィックコンサルタンツ株式会社	正会員	漆原 強
パシフィックコンサルタンツ株式会社	正会員	池田 幸資
パシフィックコンサルタンツ株式会社	正会員	小林 功
北海道開発局札幌開発建設部千歳道路事務所		上野 千草
北海道開発局札幌開発建設部千歳道路事務所		渡邊 周市
北海道開発局札幌開発建設部千歳道路事務所		小田嶋 正之

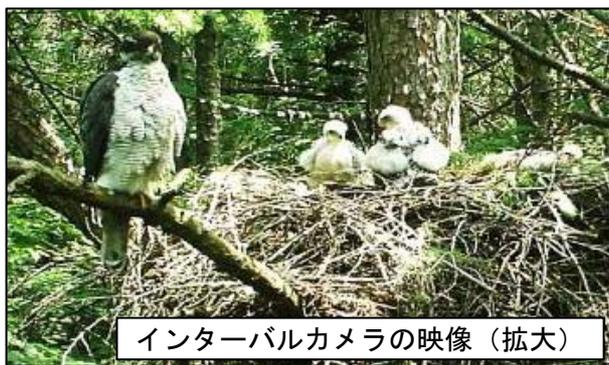
写真-3 オオタカの雛と親鳥 (平成25年6月25日)

インターバルカメラの映像 (拡大)

平成25年は、平成23～24年営巣地(古巣A)で継続的にオオタカの繁殖(幼鳥3羽)が確認された。インターバルカメラにより、調査期間中に約4,000枚/1台の静止画像を記録した。(写真-2～4参照)なお、飛来時及びその後の定着期から巣立ちまで、対象個体が設置機器を警戒する行動は確認されなかった。

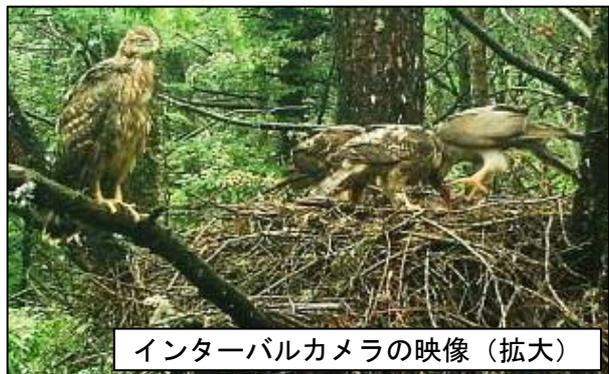
写真-4 餌を食べる幼鳥と成鳥 (平成25年7月10日)

インターバルカメラの映像 (拡大)
