稼働下にある土木遺産の評価に関する調査 ～清洲橋・永代橋を対象として～

日本大学 生産工学研究科 土木工学専攻 学生会員 ○藤枝 正樹
 日本大学 生産工学研究科 土木工学専攻 学生会員 上田 真生
 日本大学教授 生産工学部 正会員 五十畑 弘

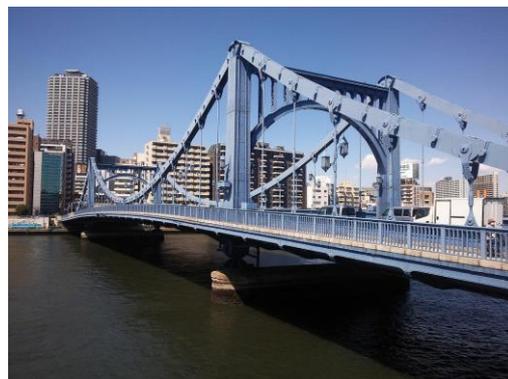
写真-1. 清洲橋(撮影日：2015年3月24日)
補強工事は、上部工の景観に変更を加えていない。

これら長寿命化工事は、歴史的価値の評価点を侵さないように、それに適合させて工事が行われている。

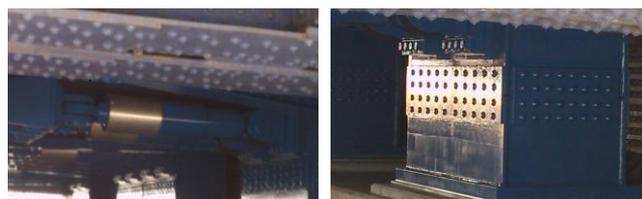
写真-2. ダンパー(左)、変位制限装置(撮影日：同上)
いずれも桁下から見られるが、景観は侵していない。

ダンパー（写真-2）は大規模な追加構造材（16基）であるが桁下以外からは見ることができず路面、隅田川上の景観を変更するものではなく意匠的な評価に抵触しないように配慮されている。変異制限構造、桁受け支承補強も、ダンパー同様に桁下からの景観変更のみで、これも意匠的な評価に抵触しない。また部材の取り替えは一切なく部材追加による可逆性は担保されている。
