レール継目板塗油装置の開発及び検証

九州旅客鉄道株式会社      正会員    ○安部   和俊

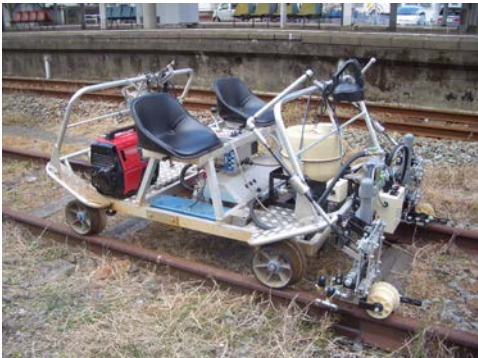
写真－1    塗油装置

塗油装置は、大きく分けて油を噴射するノズル、継目板を検知するセンサー（今回はリミットスイッチを採用）、ガイドローラー、オイルタンク（容量20L）、ポンプ、発電機から構成される。装置の重量（オイルタンク・発電機除く）は約10kgと軽いため持ち運びが容易に行える。また、取付金具を軌道自動自転車に取り付けることで1台の軌道自動自転車に絞らずに使用することが可能である。

塗油装置は、軌道自動自転車にて走行しながら、リミットスイッチにより継目板を検知し、電磁弁が開きノズルから油が噴射される。塗油速度は、最高10km/hまで塗油可能である。継目板検知、塗油、塗油停止までの一連の工程を自動にて行う。

JR九州では、平成13年度においても塗油装置の開発を行っている。しかし、塗油装置の重量、作業速度、冬季での塗油状態に課題があり水平展開が図られなかった。そこで、過去に開発された装置の問題点を整理した上で新たな塗油装置（写真－1参照）の開発に取り組んだ。表－1に過去に開発した塗油装置と今回新たに開発した塗油装置の性能比較を示す。

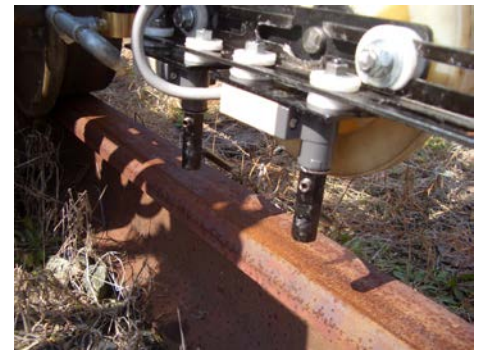
写真－2 リミットスイッチの構造

過去に開発した塗油装置は、作業速度が 4km/h 程度であった。そのため作業員の歩く速度と大きくは変わらず作業効率の改善とは言えなかった。そこで、当初より作業速度を 10km/h に想定した開発を進めてきた。作業速度を決める要因は、継目板検知用のリミットスイッチと噴射ノズルとの位置関係である。継目板を検知し、電磁弁が開きノズルからオイルが噴射されるまでに要する時間は 0.1 秒であり、0.1 秒間に約 28cm 装置が進むことになる。その距離を勘案し、リミットスイッチとノズルの位置を決定したが、速度が低下すると 0.1 秒間に進む距離も変わるため塗油範囲も変わってしまった。実際の作業を想定した場合、常時 10km/h で作業できるわけではなく、低速、中速の状態も想定する必要がある。本装置では、速度変化へ対応するため 2 つのリミットスイッチを設けた。前方のリミットスイッチが継目板を検知した瞬間から塗油が開始され、後方のリミットスイッチが継目板から離れると塗油が終わる仕組みとした（写真－2 参照）。これにより低速・高速で多少の塗油範囲の違いはあるが、特別な制御装置等を設けずに対応することが可能となった。

継目板は、60K、50N、40N、37、30 用など種類が多い。当初、リミットスイッチを継目板に対して斜めから接触させる仕組みとしていたが、37、30 用の継目板はレール腹部からの厚みが薄いためリミットスイッチの接触が浅かった。そのため、塗油状況にもバラつきが生じていた。そこで、リミットスイッチの形状を継目板に対して直角に接触する仕組みへ改善した。
