## 再生プラスチック材を活用したプラットホームでの転落防止対策

西日本旅客鉄道(株) 正会員 ○徳永 和仁  
 広成建設(株) 河本 信二  
 (株)シュート 大橋 敏行

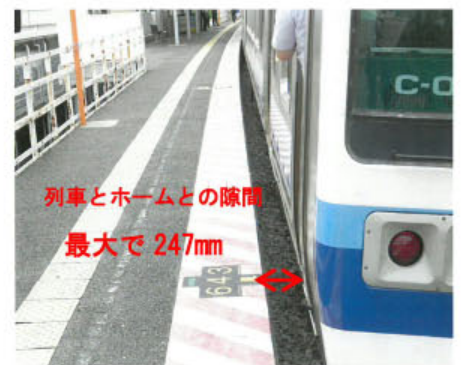
赤穂線・大多羅駅は岡山市東区に位置し、1日当たりの利用者数は平成25年度で2,666人、近年は駅周辺の宅地化の影響により利用者数は増加傾向にある。構造は単式ホームによる地平駅で、ホームはR=800mの曲線に沿って設置されている。安全上の課題としては、列車乗降時の転落事故件数が、岡山エリアでは2番目に多く(表-1)、列車とホームとの隙間は最大で247mm、建築限界を越えた余裕幅は最大で90mmであった(写真-1)。

写真-1 大多羅駅  
(列車とホームの隙間状況)

一般にホームの離れ対策として実施される工法としては、軌道整備や笠石修繕による方法がある。しかし軌道整備を行うにはカーブ区間の全てを行う必要があり、更に架線やATSといった電気設備の移設も必要となるため、工事費は70,000千円以上となる。また笠石修繕の場合においても、線路側への張出し量が多く既存の笠石による修繕は困難であることから、長尺の笠石による全面取替えが必要となる(工事費は約19,000千円)。また近年、曲線ホームでの転落防止対策として導入されている櫛状ゴムについても工事費は約27,000千円となり、既存の転落防止対策はいずれもコスト面での負担が重いものであった。

今回の転落防止対策は過分に存在する余裕幅を極力小さくする目的がある。必要な材料機能として、軌道変状により限界が支障した際に簡単な工具で解消できることを主目的とし、ほか、重機が不要であること、将来の軌道整備による解消の際に大きな手戻りとならないこと、一定の耐候性を有していること等を材料選定の着眼点とした。

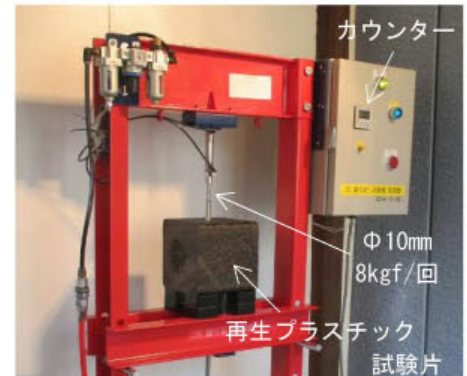
櫛状ゴムを採用した際に実施した疲労試験方法を基に、載荷面積をφ10mm程度（ハイヒールのかかと部を模擬）、載荷8kgf/回で供試体に繰り返し載荷を一万回行うこととした（写真-2）。また判断基準としては具体的な基準が存在していないことから、繰り返し載荷後における①所定の荷重を満足すること②顕著なひび割れがないこと③外観に大きな変状がないこと、以上3点を満足することとした。

写真-2 載荷試験機

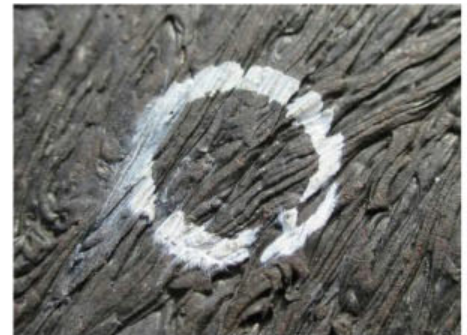
一万回の繰り返し載荷において、供試体に凹みやひび割れといった変状は見られず（写真-3）、試験前と同等であった。再生プラスチック材は主に公園用の資材として長年の実績があり、紫外線や雨による退色や劣化、事故等による報告はされていない。以上の結果を踏まえ、再生プラスチック材をホームの床面の一部として使用し、大多羅駅の転落防止対策を実施することとした。

写真-3 試験後の供試体  
(繰り返し載荷 一万回後)

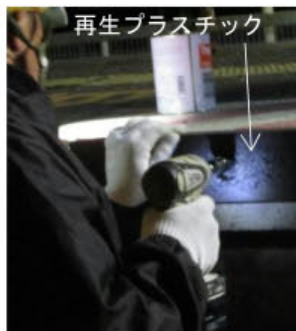
写真-4 仮留め

施工は荒く成型した再生プラスチック（L=1.5m, H=100mm）をコンクリートアンカー3本で仮留め（写真-4）し、限界測定機で計測した後（写真-5）、一旦取外し、現場において電動カンナで精密成形（写真-6）し、本施工する方法を繰り返した。施工前、施工後の限界測定は余裕幅の極少化のため通常5mピッチを1mピッチで測定管理した。

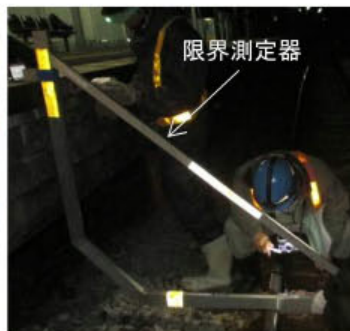
写真-5 限界測定状況

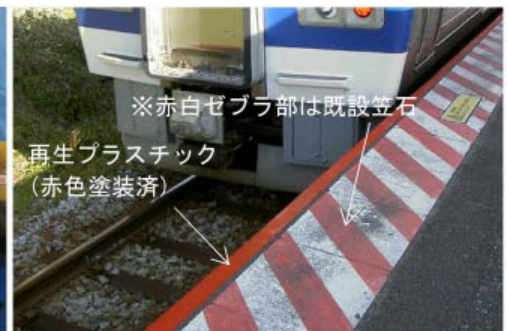
写真-7 完成

今回の施工により、最大余裕幅は、90mmから9mmに低減し、全施工範囲でも平均5mm程度となった。なお設置した再生プラスチック材の表面は、注意喚起および滑り防止のため骨材入りの赤色塗料で塗布を行っている（写真-7）。
