# 軽量材料を用いた蛇カゴ組立式魚道の考案と実地試験結果

鹿島建設(株) 正会員 ○柵瀬信夫、リン・ブーン・ケン、中村華子、上野恵美  
(株)フタバコーケン 伏見直基  
粕谷製網(株) 高木真治  
九州大学大学院 望岡典隆  
小樽商科大学 八木宏樹

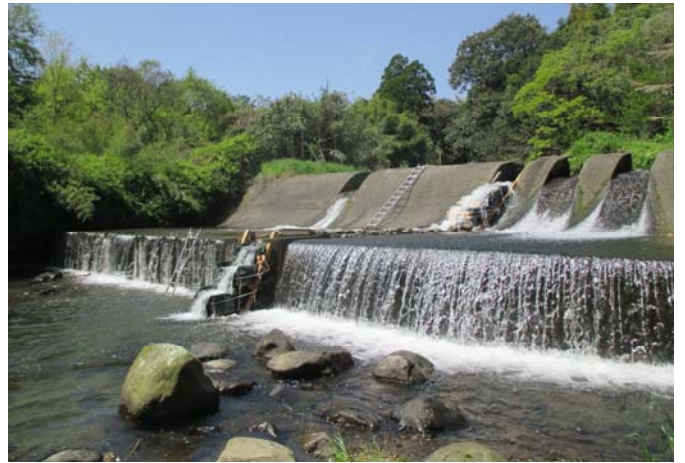
写真－2 高尾野川魚道の設置状況

地アユを対象とした実地試験を、2015年4月15日、鹿児島県出水市高尾野川中流域の篠原井堰において実施した。上部段差（落差2.2m）に対しては、プール寸法0.5m×0.8m×高さ0.4m×5段とし、下部段差（落差1.8m）に対してはプール寸法0.5m×0.8m×高さ0.4m×4段とし、設置は漁業関係者が実施した（写真－2）。水温が17℃前後になると稚アユの遡上活動は活発になることから、設置時期は遡上調査で水温が17℃前後になる5月上旬とした。地アユ遡上の確認を4月17日漁協が放流した稚アユを対象に行ったところ、魚道の各プール内に入った稚アユを確認し、その後は画像記録で遡上を確認した。魚道の撤去は、設置45日目、稚アユの遡上が終わった5月30日に実施した。なお、2基の魚道の設置・撤去に要した時間については、設置時が漁業関係者6名で3時間、撤去が2時間と1日以内であった。

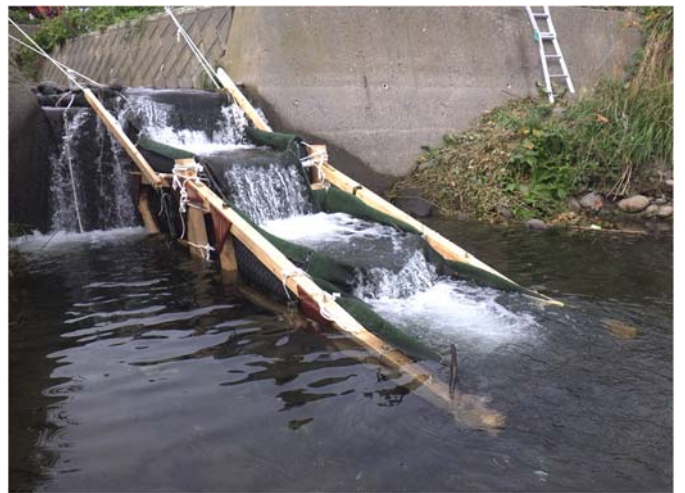
写真－3 余別新川魚道の設置状況

サケ類を対象とした実地試験を、北海道積丹町余別新川で実施した。別新川は、余別川本流との接続部分に高さ2mの落差があるため魚類遡上の障害となっており、この落差を対象としプール寸法1.2m×1.2m×高さ0.45m×3段の魚道を2015年9月16～18日に設置した（写真－3）。遡上調査は、地域住民が主体となっており、目視観察と画像記録により実施した。その結果、今まで見られなかったサクラマス幼魚、親魚とサケ親魚の遡上を確認された（写真－4）。この魚道は、サケ類の遡上が終了した12月5日に基部の蛇カゴを残して、プール部分のみ撤去した。設置は、6名で2日間で完了し、プール撤去は1時間と短時間で言うことができた。

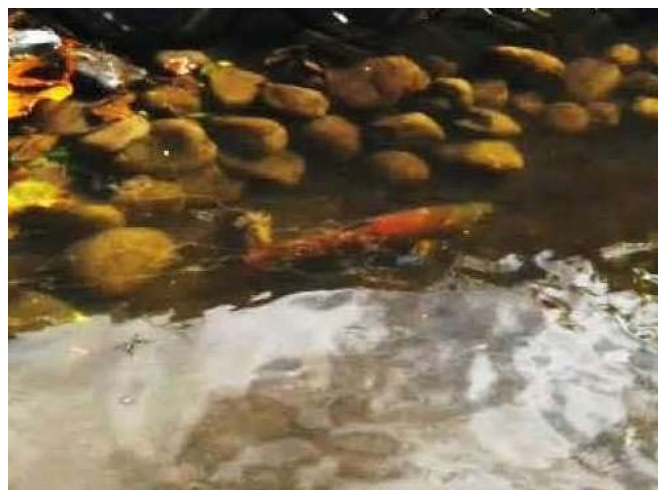
写真－4 魚道を遡上したサクラマス親魚  
(2015年9月28日)
