# 女川町震災復興事業成果（その5）－女川町に点在する漁港集落の高台移転について－

鹿島建設(株) 正会員 ○石倉一輝、鹿毛 量、船川真広、飯干晃太郎  
 鹿島建設(株) 正会員 笠井英親、澁谷智弘、山野泰明  
 (独)都市再生機構 藤原 陽一

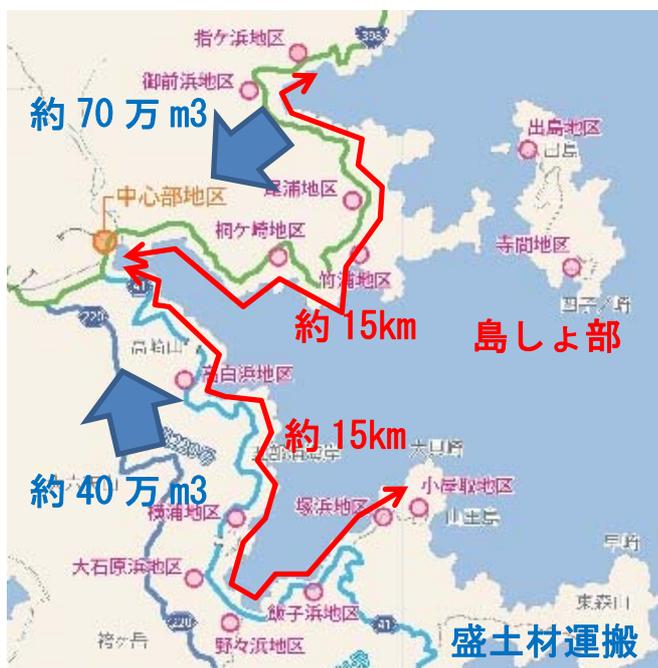
図-1 女川町内の各漁業集落位置図

女川町は元々漁業が盛んな町であり、町内には14地区の漁港(図-1)が南北、島しょ部に点在し、人々は各漁港の背後地に漁業を営みながら生活をしてきた。H23.3.11の津波で町の中心市街地と同様、壊滅的な被害(写真-1)を受けた。

女川町内の各漁港地区は狭隘、急傾斜な地形となっており、各漁港地区のすぐ背後地に高盛土は不可能なこと、中心市街地では約70万m<sup>3</sup>の盛土材が必要となることから、各漁港地区においては、すぐ近隣の山を切土して残土を中心市街地の盛土材として運搬(図-1)し、切土盤を整形して居住地とする計画(図-2)とした。

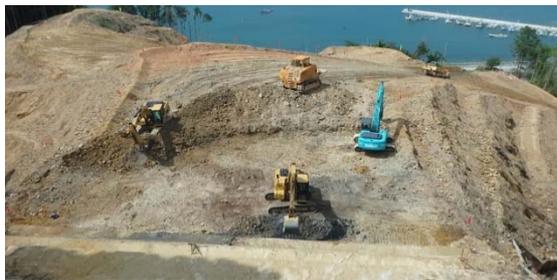
写真－2 切土掘削施工状況

すれば土工事に着手し、土工事の施工中（写真－2）に排水、道路、インフラ等の設計を行い、そのままスムーズに次工程に進めるように設計との連携を密に調整を行った。

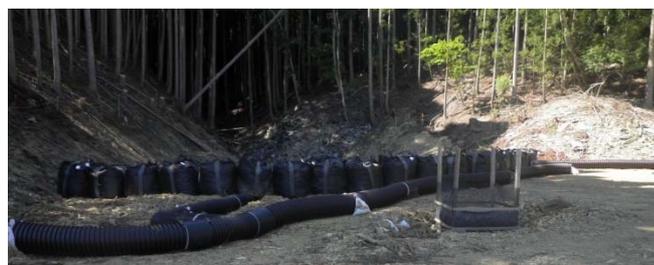
写真－3 沢水を受ける濁水対策

る豪雨が降り、造成期間中も沢筋から大量の雨水が造成地を襲い、土砂を巻き込み濁水が発生した。各漁港近傍では養殖が行われているため、養殖に被害が出ないように、上流部からの沢水は豪雨時でも耐えられるほどの仮設の大型土嚢で受け、φ400～600の無孔管を施工の邪魔とならないような位置に配管して導水し、造成地内を流れて濁水、土砂が海に流出しない対策を施した（写真－3）。
